COMUNE DI MOMBERCELLI (AT)

RIQUALIFICAZIONE PAESAGGISTICA DEL NUCLEO STORICO DI MOMBERCELLI: I PAESAGGI DI UN BORGO ANTICO

Studio per la valorizzazione e la riqualificazione di un paesaggio storico

L.R. 16 giugno 2008 n. 14 “Norme per la valorizzazione del paesaggio”

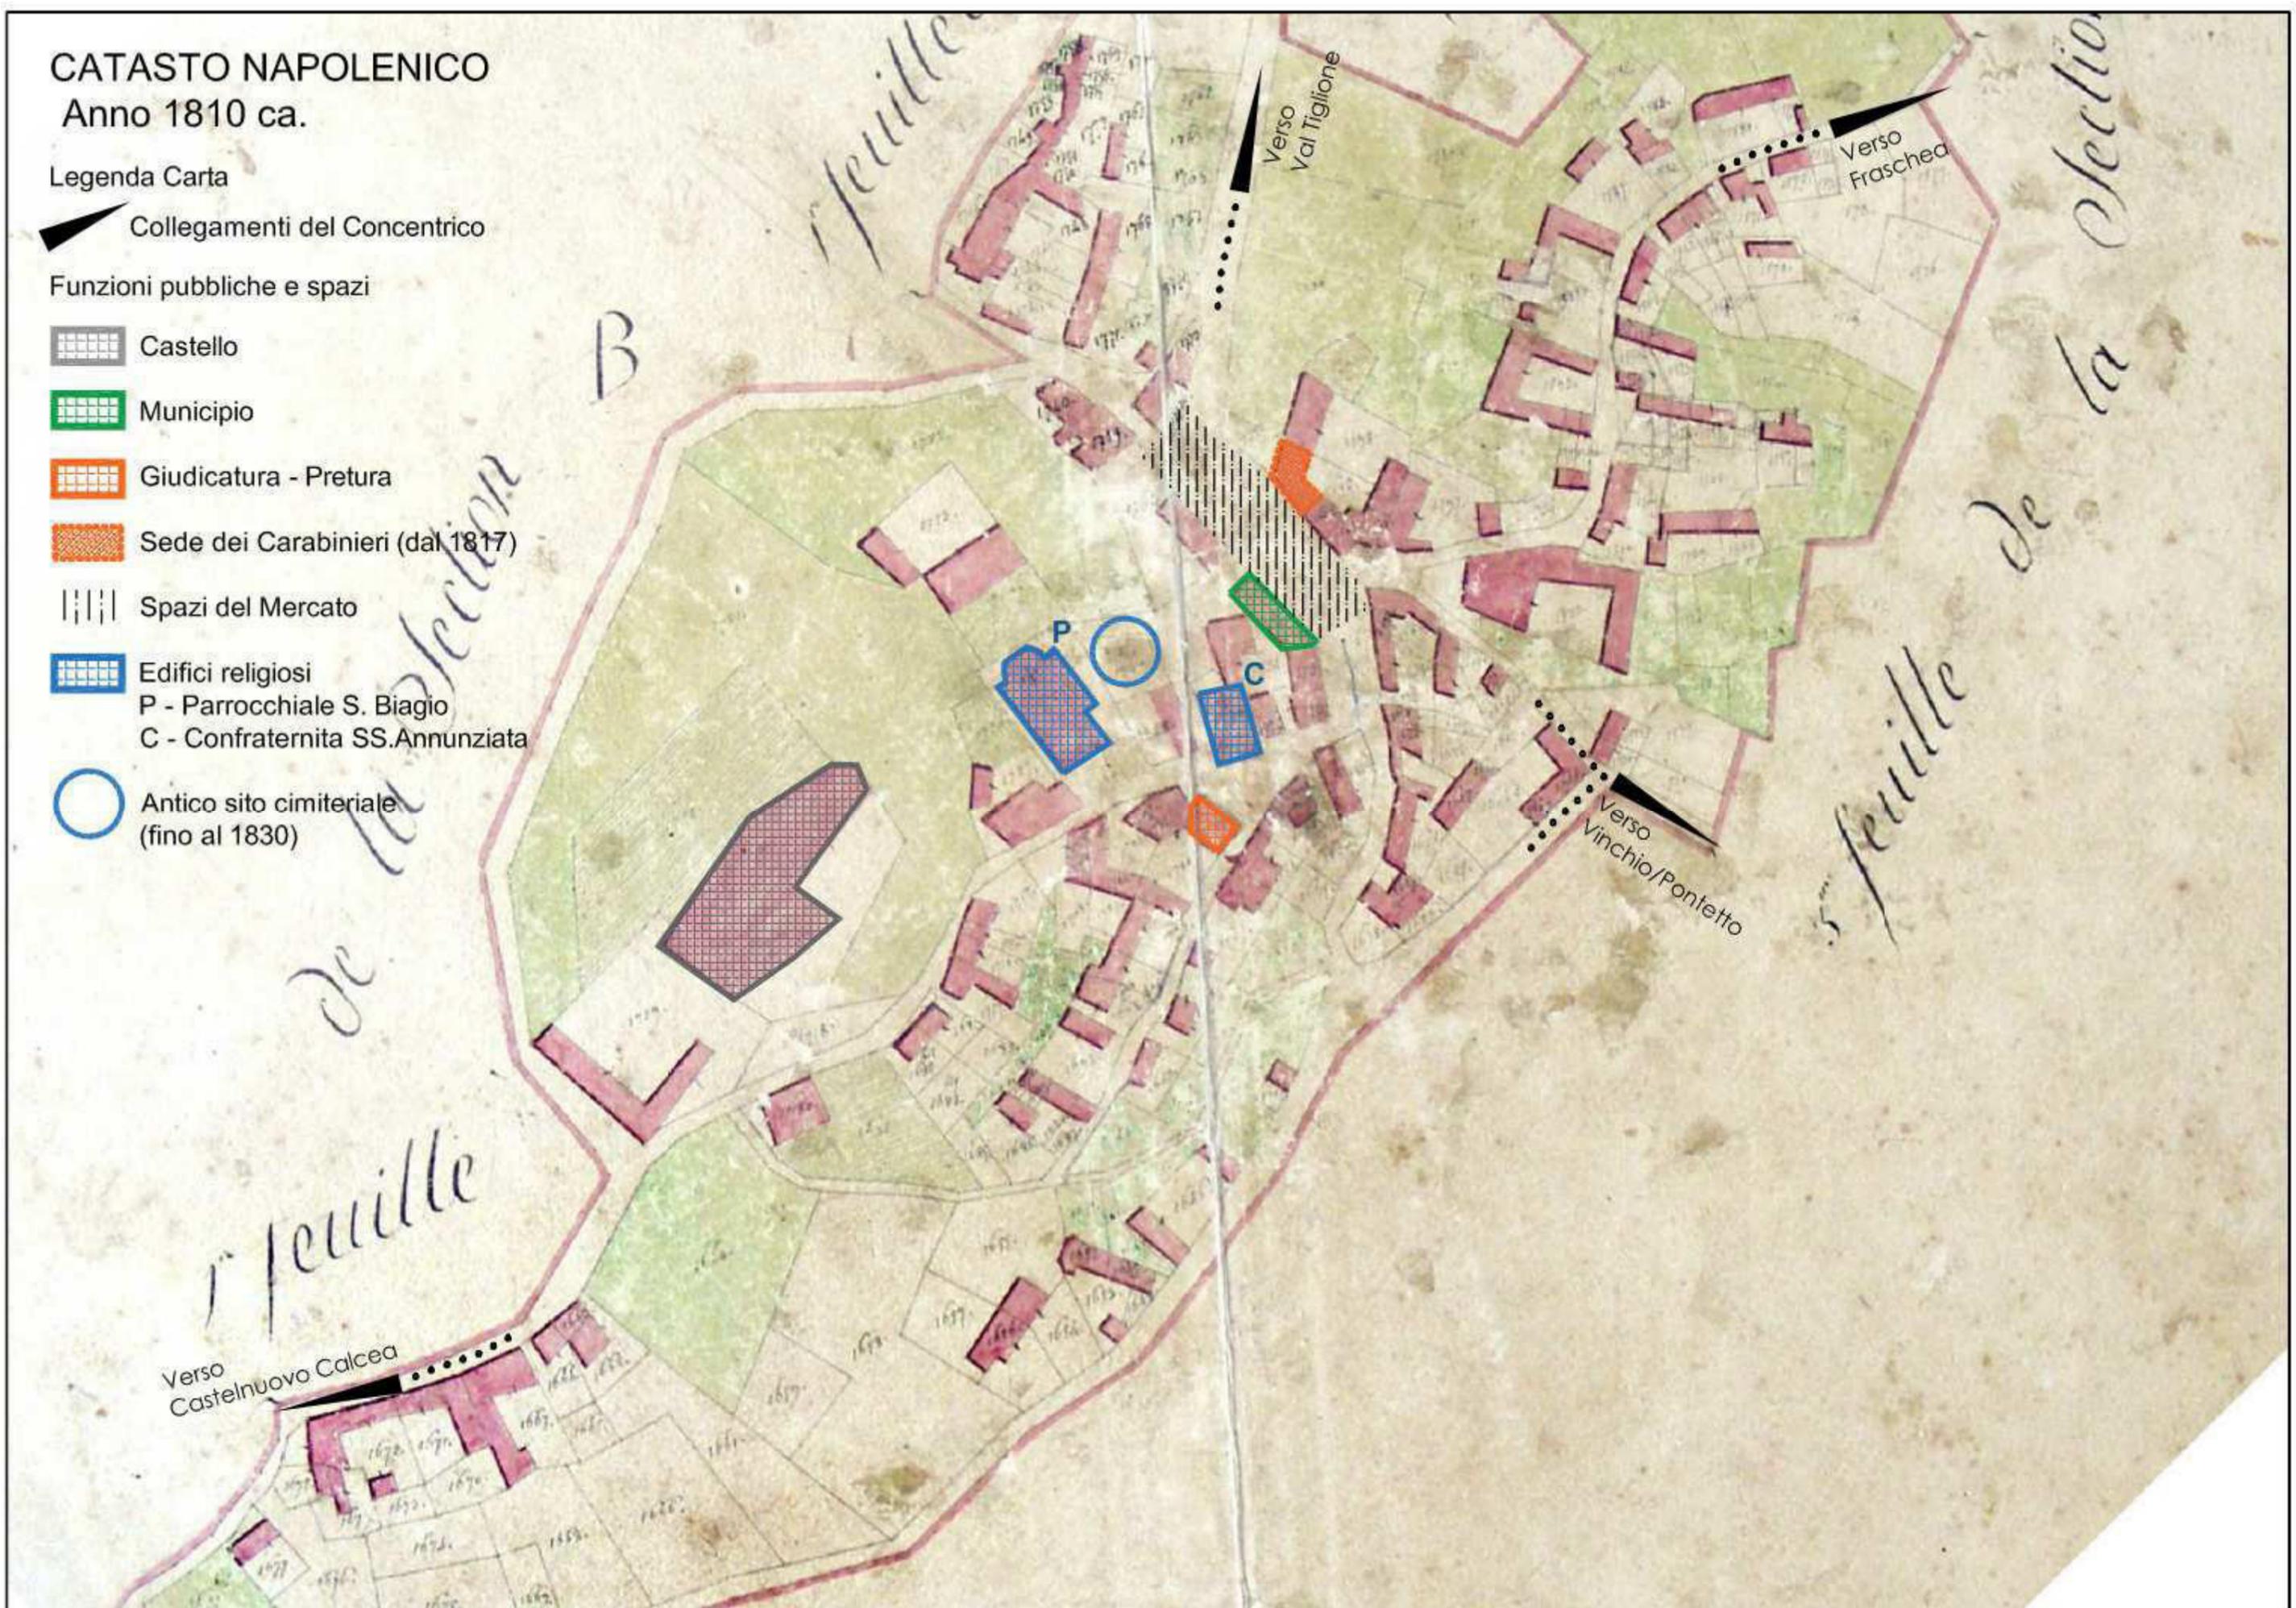
C - Confraternita SS. Annunziata

Antico sito cimiteriale
(fino al 1830)

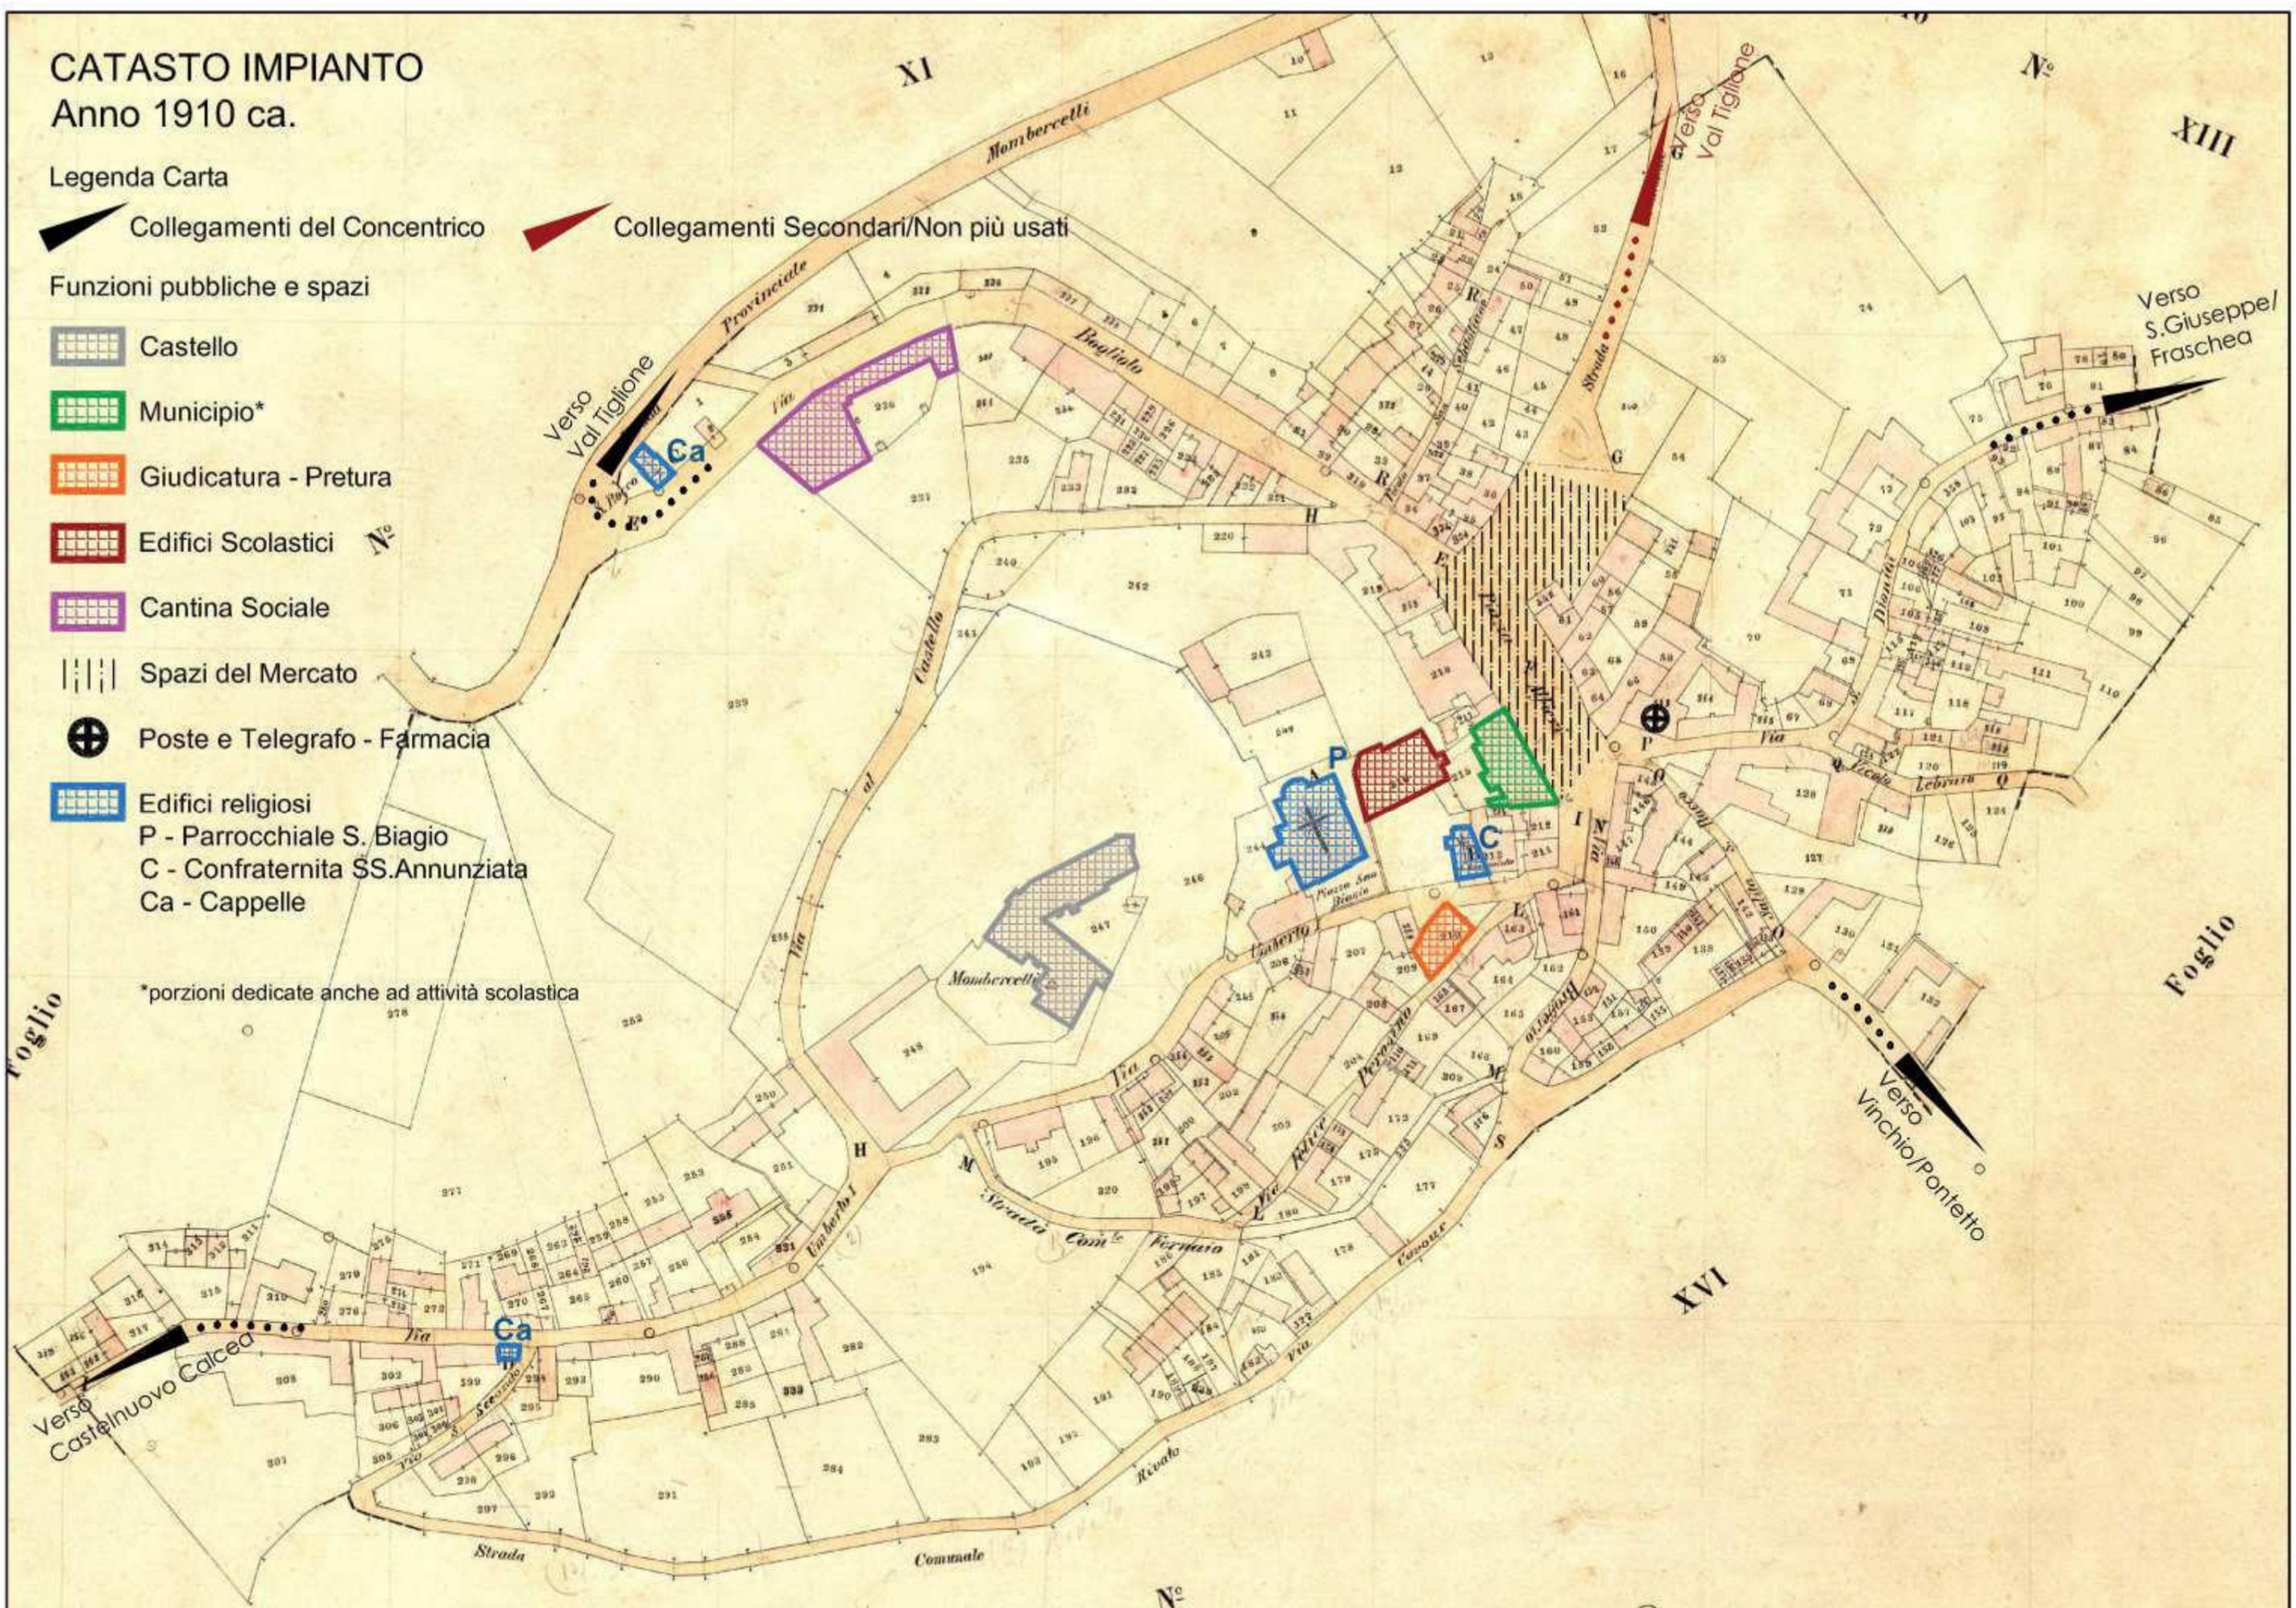
Edifici religiosi
 - P - Parrocchiale S. Biagio
 - C - Confraternita SS. Annunziata
 - Ca - Cappelle

*porzioni dedicate anche ad attività scolastica

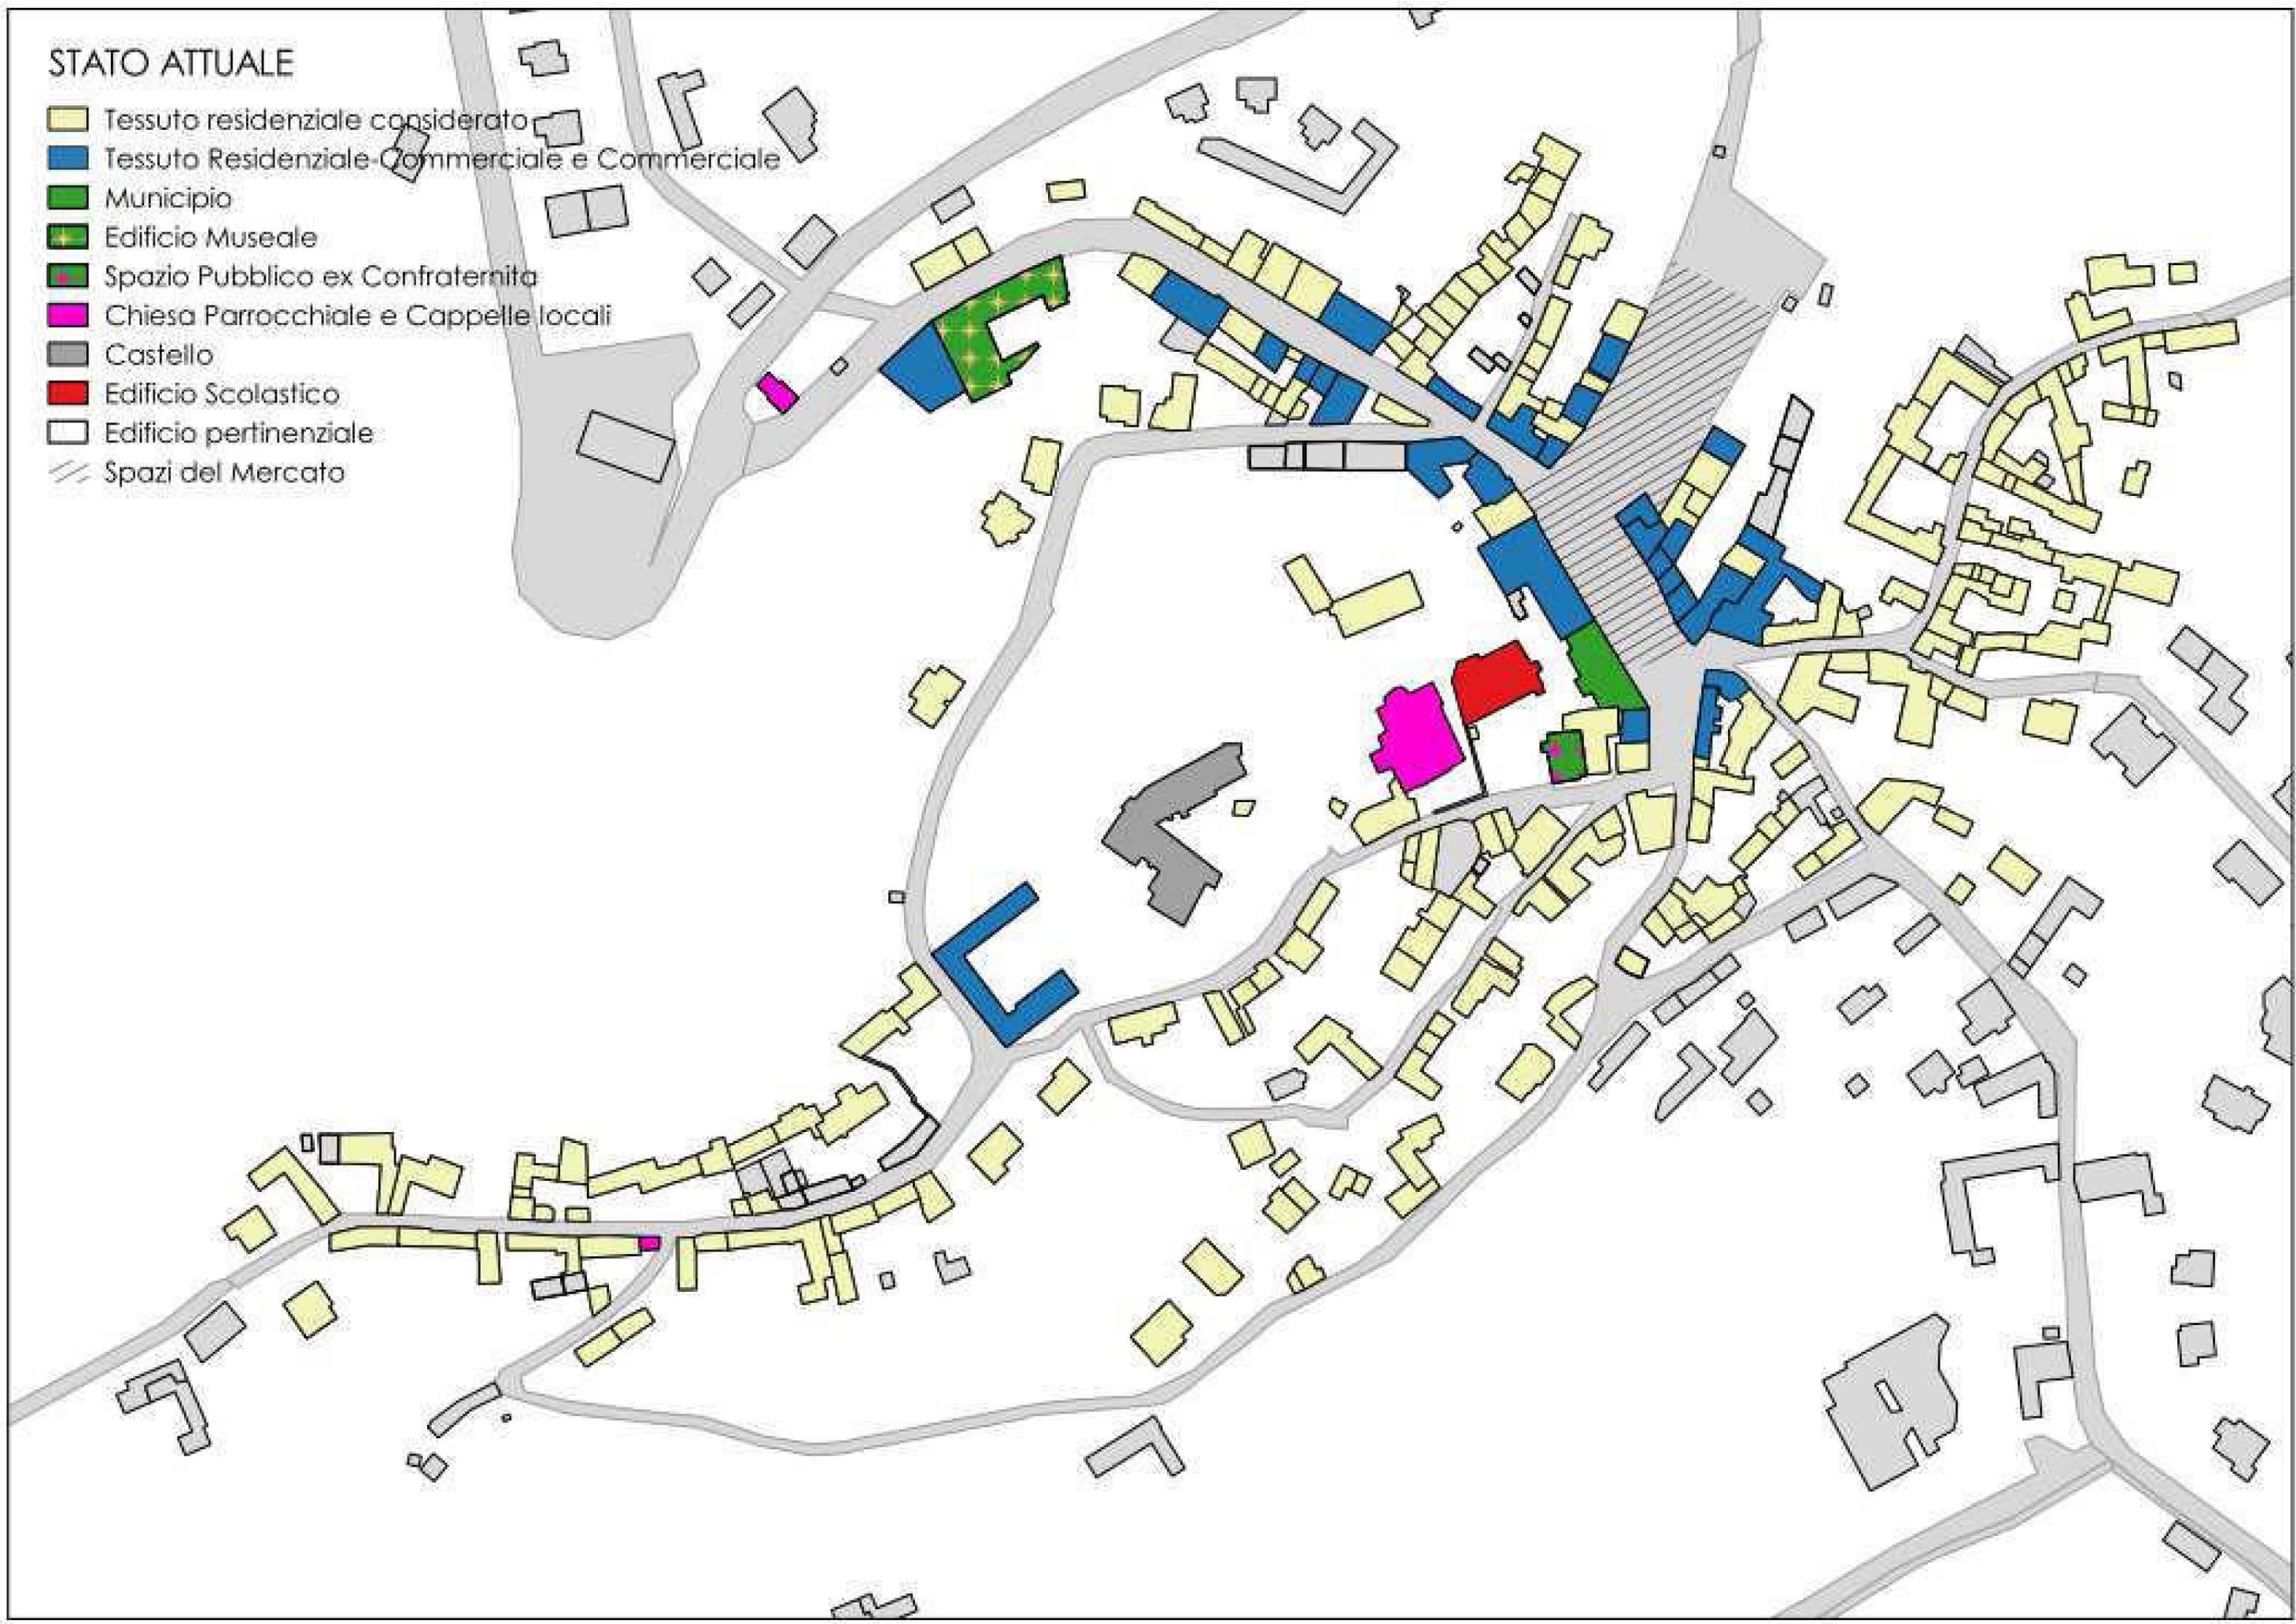
STATO ATTUALE

- Tessuto residenziale considerato
- Tessuto Residenziale-Commerciale e Commerciale
- Municipio
- Edificio Museale
- Spazio Pubblico ex Confraternita
- Chiesa Parrocchiale e Cappelle locali
- Castello
- Edificio Scolastico
- Edificio pertinenziale
- Spazi del Mercato

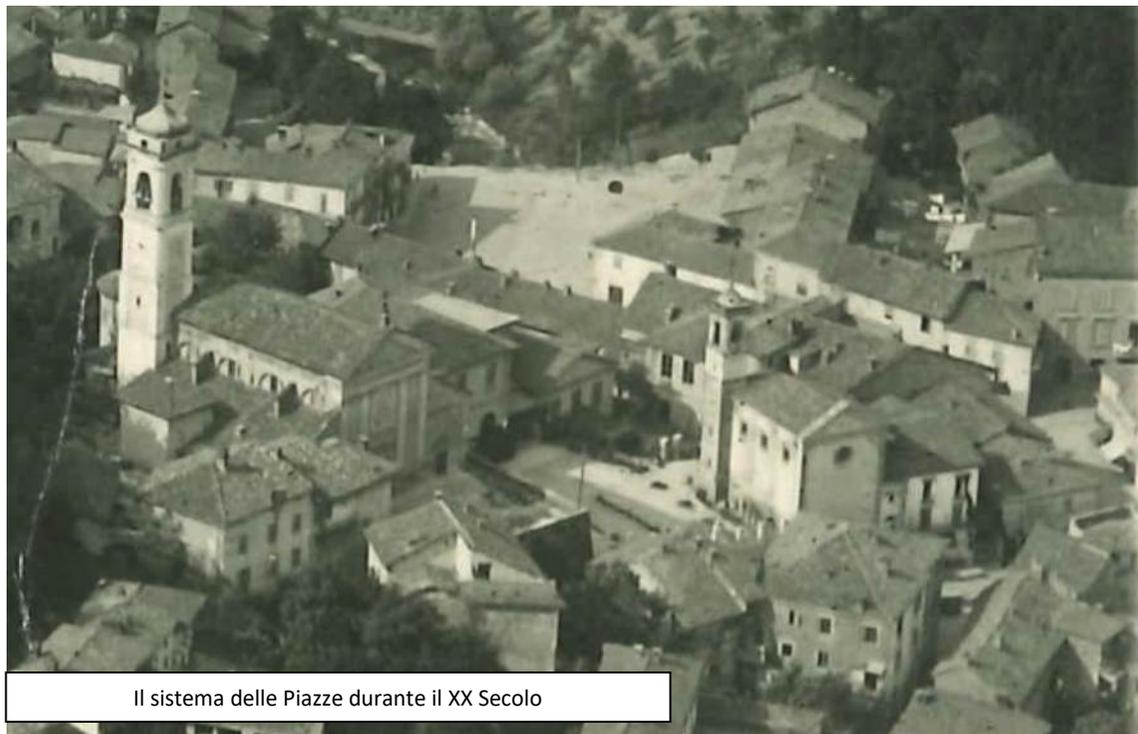
La foto aerea del 1940 ci consente di individuare la parte originaria, della attuale Piazza Unione europea, mentre la Piazza Alfieri risulta coperta dagli edifici esistenti, interessante è la individuazione della piccola piazza compresa tra la parrocchiale e la confraternita, che fronteggia la scuola materna, edificata all'inizio del 1900.

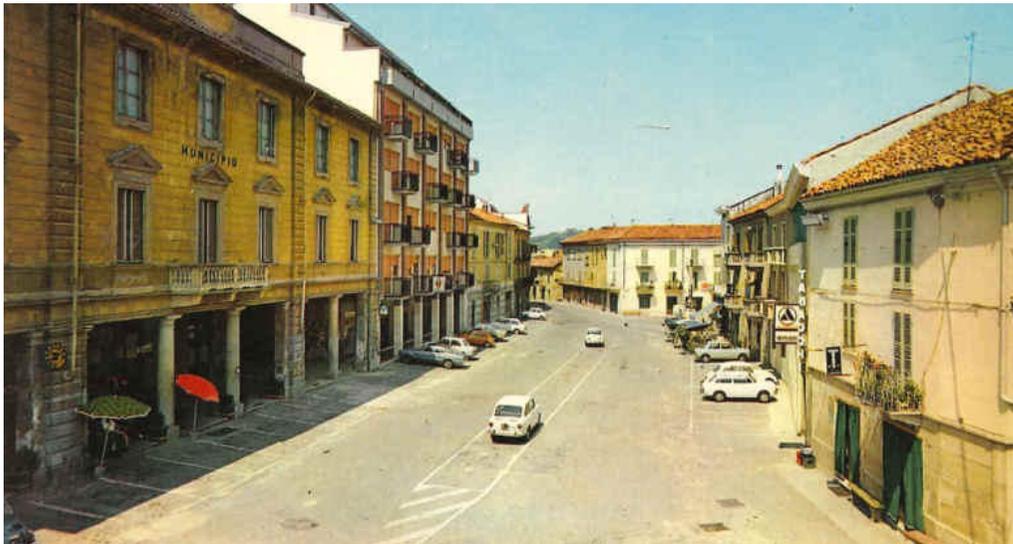
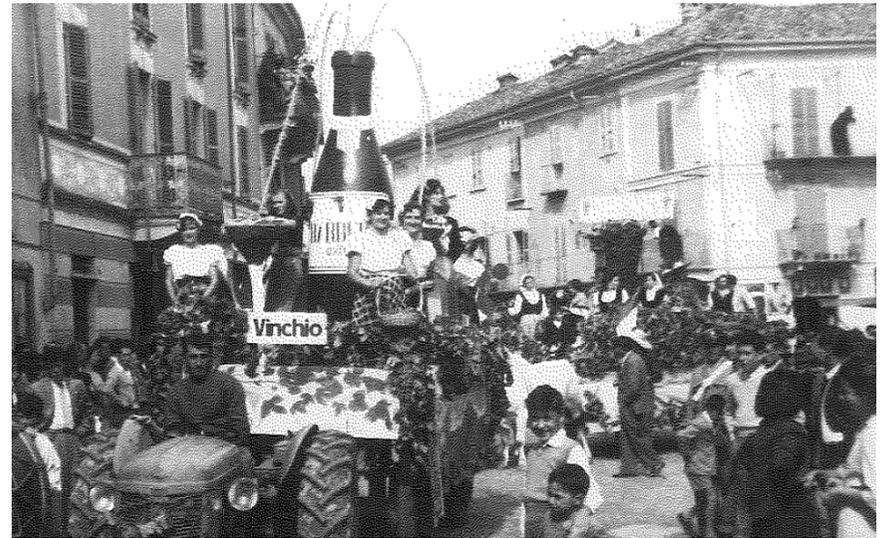
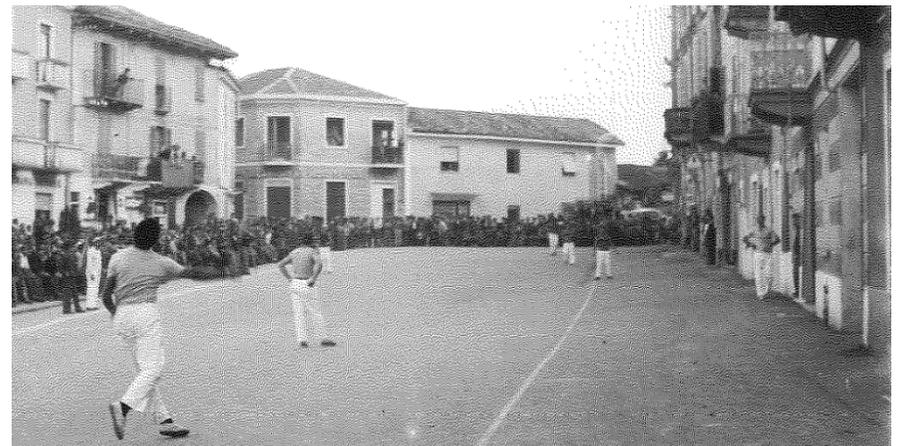
Nel quotidiano la piazza diventa luogo organizzato di parcheggio pubblico, gli stalli centrali rompono l'unitarietà dello spazio e ne ridefiniscono rigorosamente la funzione di fruibilità; risultano evidenti i due tracciati dei sensi di marcia dell'attraversamento veicolare.

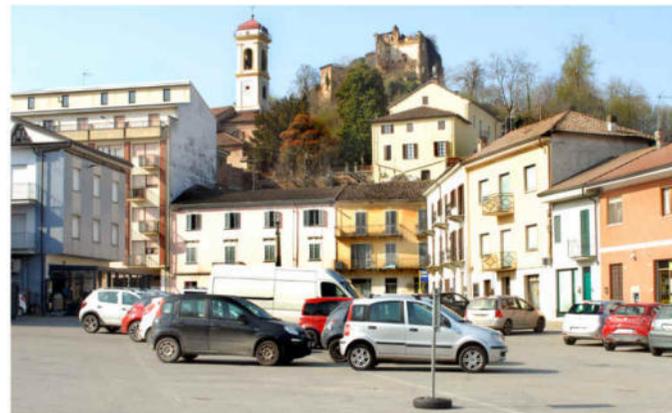
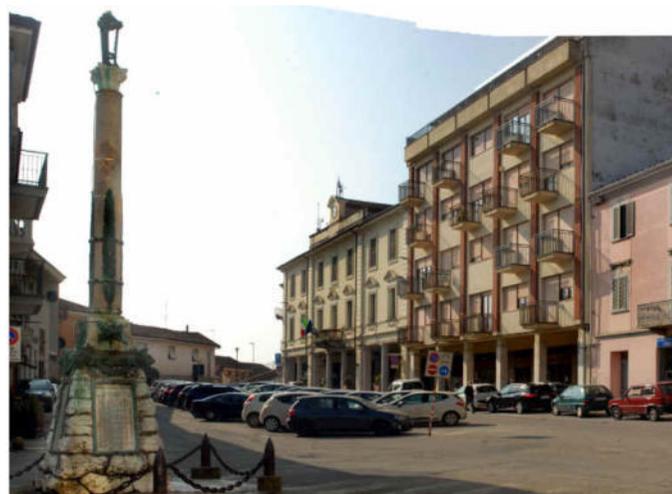
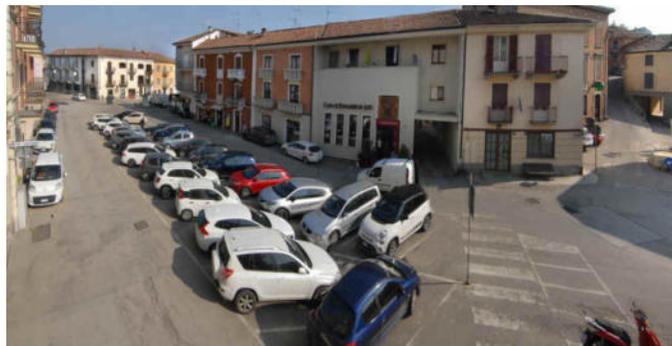
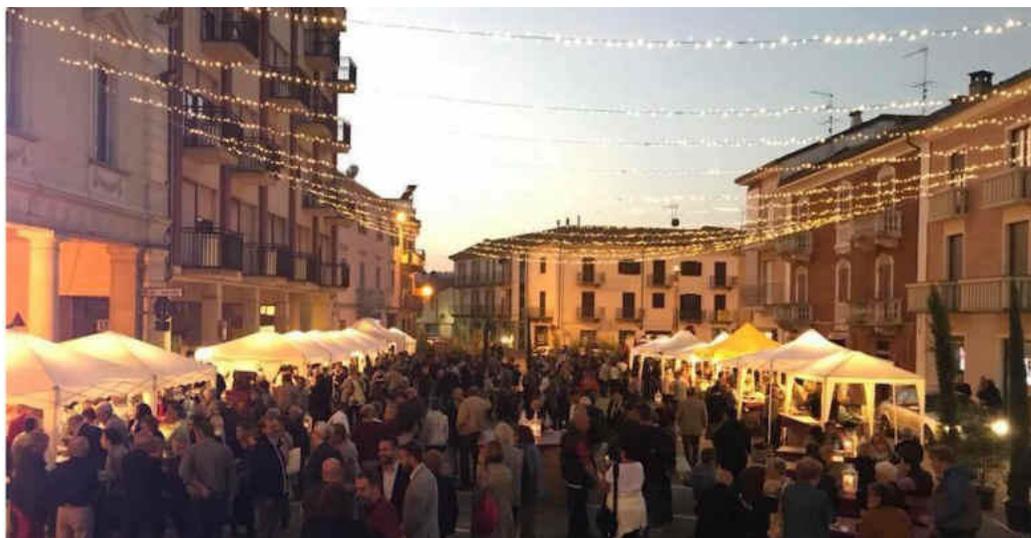
Soprattutto nella Piazza Alfieri, la percezione unitaria dello spazio, nella sua complessità storica si è in gran parte perduta, la sua trasformazione, nel tempo, in una "grande arteria" di attraversamento a due corsie e parcheggi pubblici, ne ha determinato una frammentazione degli spazi e delle visuali.

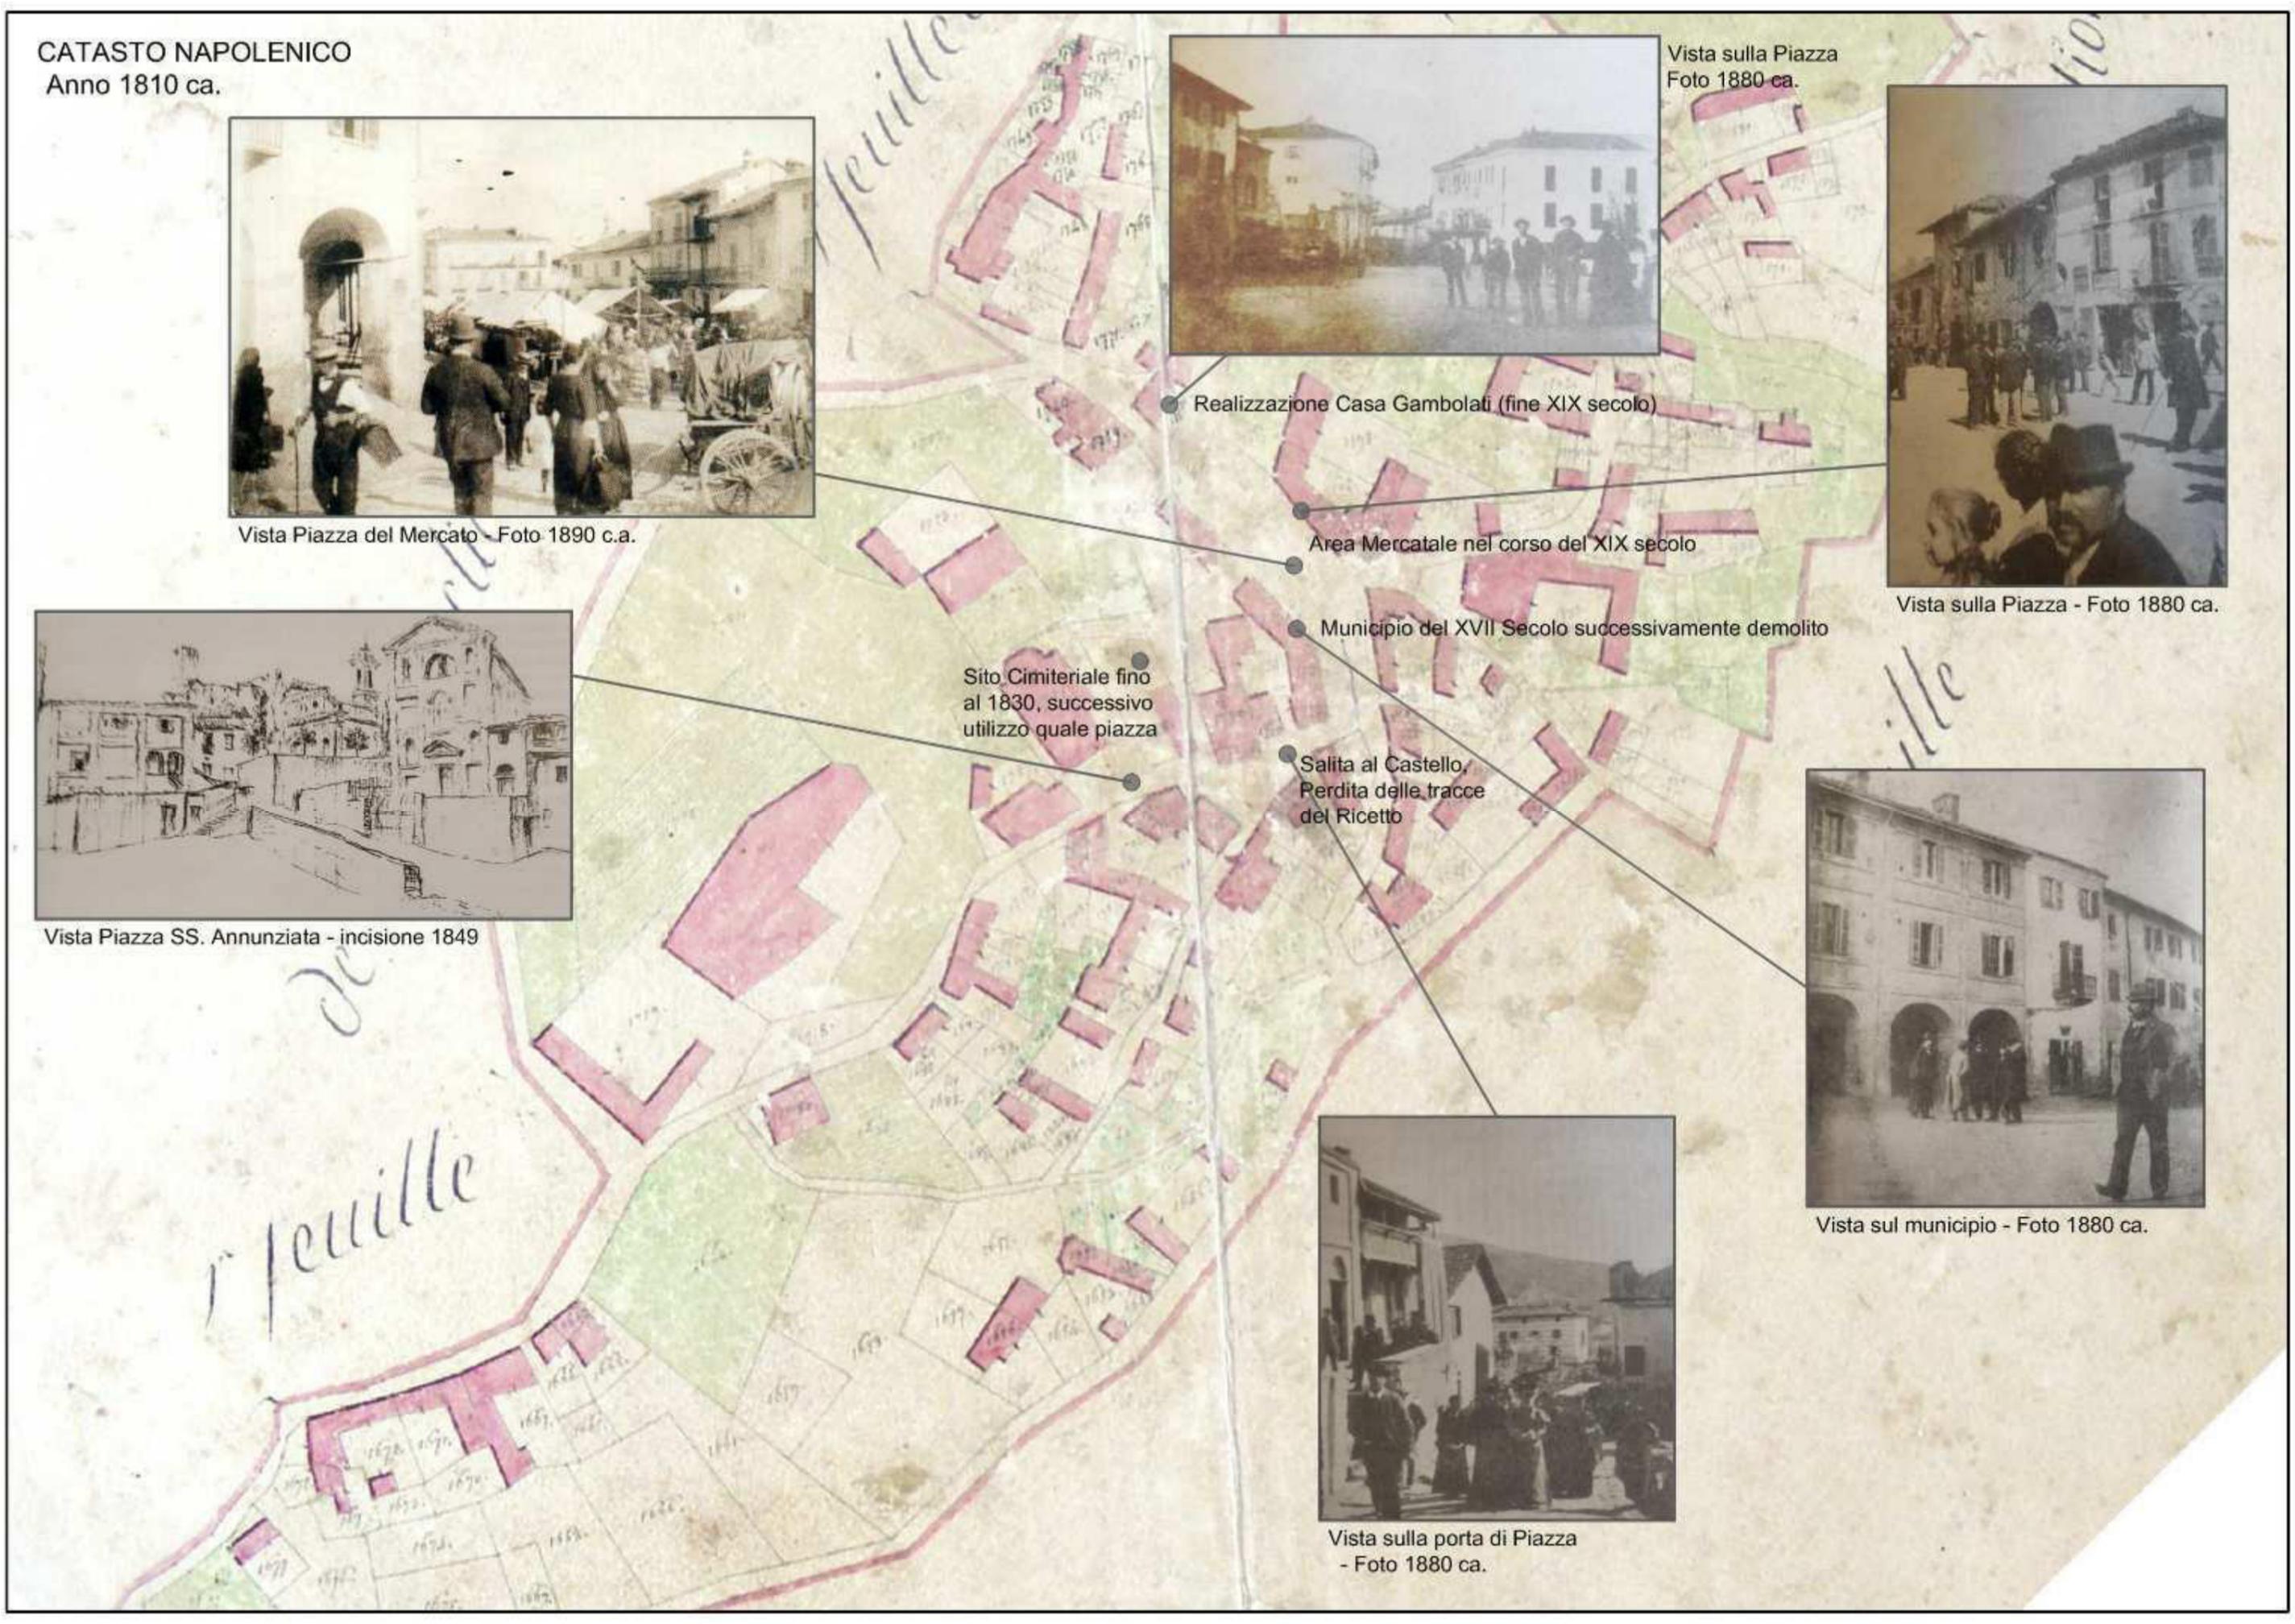
CATASTO NAPOLENICO
Anno 1810 ca.

Realizzazione Casa Gambolati (fine XIX secolo)

Sito Cimiteriale fino
al 1830, successivo
utilizzo quale piazza

Salita al Castello,
Perdita delle tracce
del Ricetto

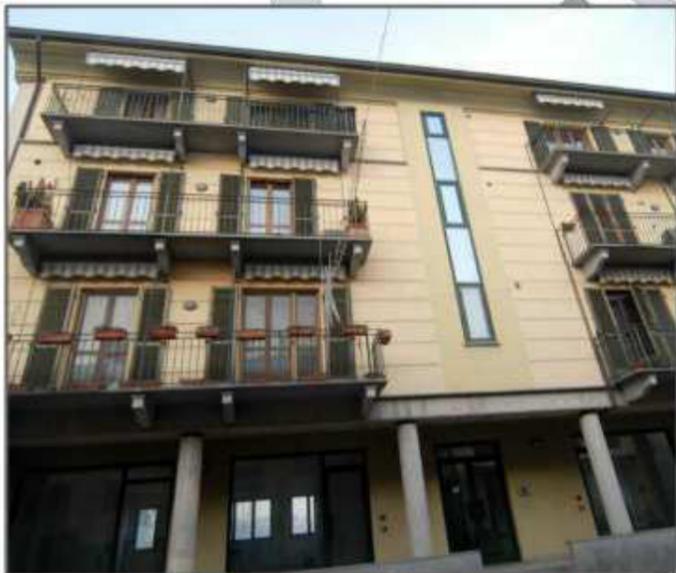
Via Bogliolo e altre porzioni del nucleo storico
Interventi di nuovo impianto edilizio/ricostruzioni con maggiore
attenzione agli stili tradizionali.

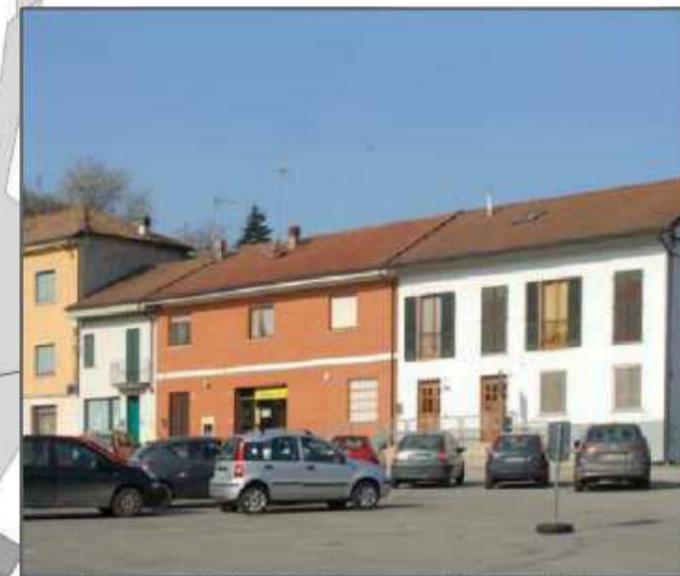
Espansioni su Piazza Unione Europea
Limitate porzioni di ampliamenti attestati sulla piazza

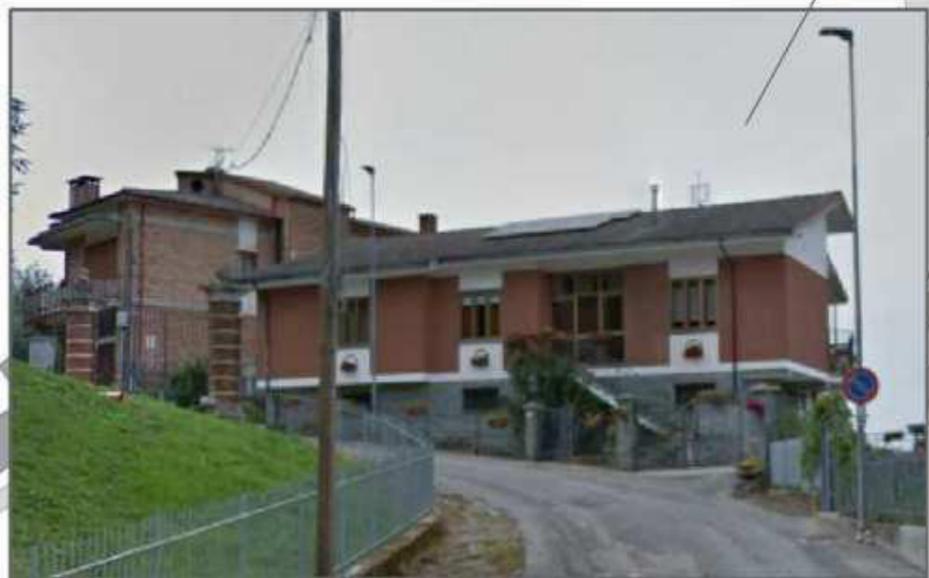
Espansioni e nuovi impianti legati al percorso di salita al castello da nord
e a brani residuali/lotti liberi in prossimità del centro
Piccole trasformazioni con residenze uni-bi familiare

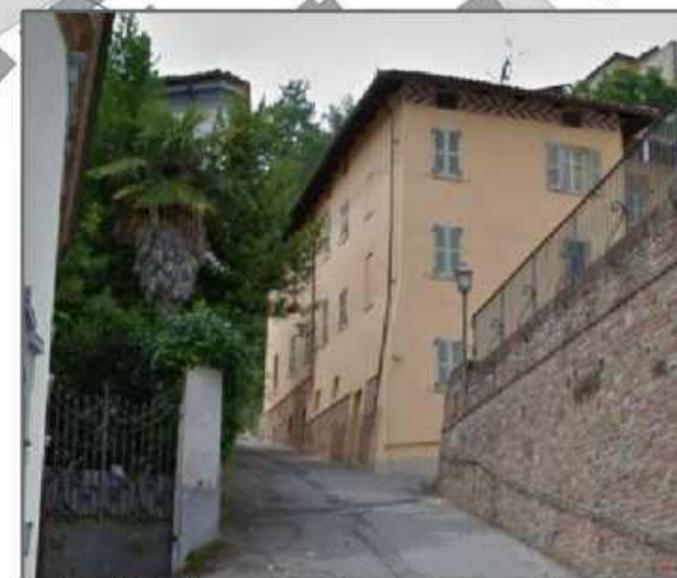
Salita al Catello
Interventi di recupero del patrimonio edilizio tutelato, attenzione a
modalità di intervento e materiali

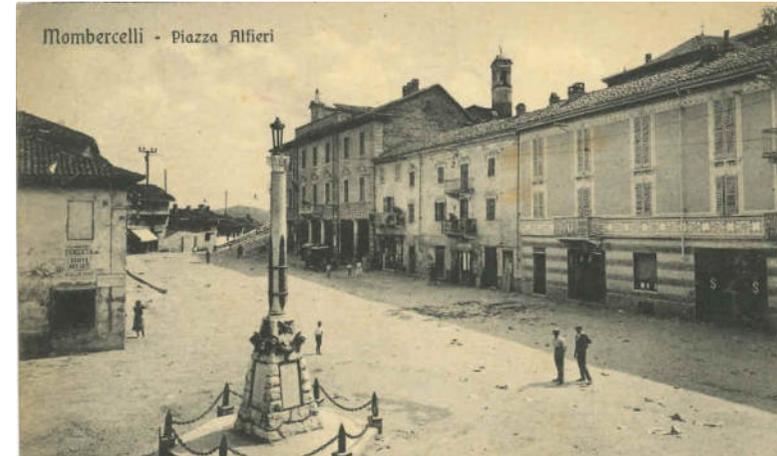
Municipio (edificato alla fine del XIX secolo, si tratta del primo intervento edilizio che rompe la simmetria della cortina edificata storica (foto del 1930/40 circa)

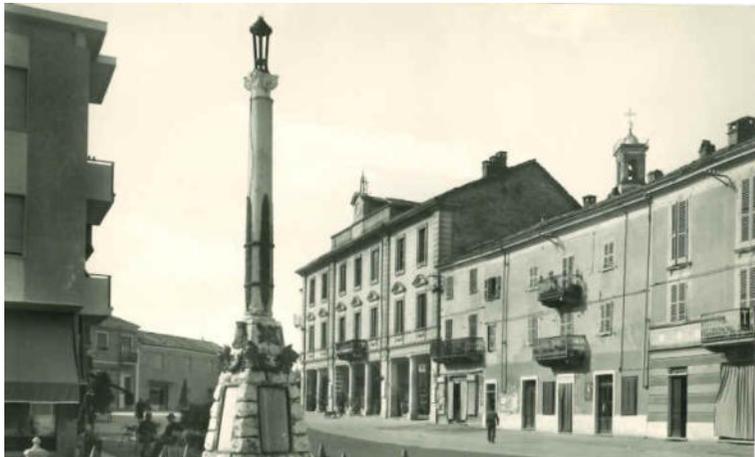
Municipio ed edifici limitrofi (foto anni '60 del 1900) sulla sinistra si intravede uno dei primi interventi realizzati in quegli anni che cambieranno il volto della piazza

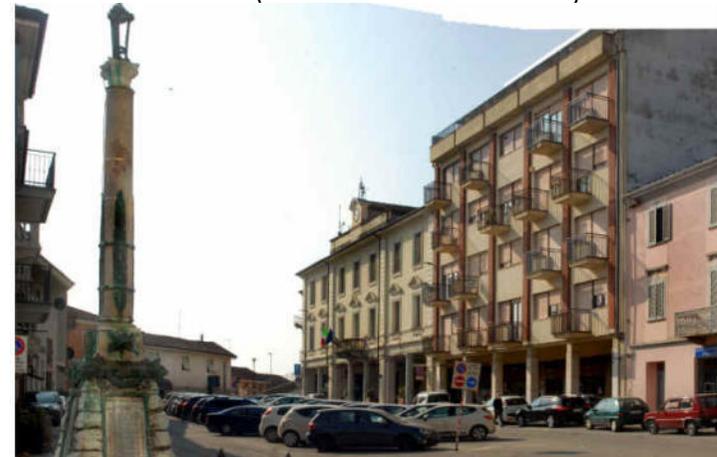
Municipio ed edifici limitrofi (foto attuale) a fianco del municipio c'è l'edificio condominiale edificato alla fine degli '60 del 1900

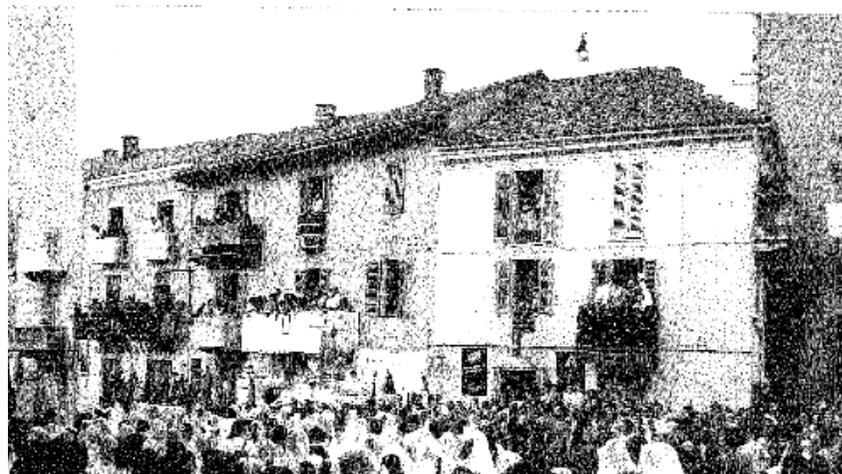
Veduta della piazza, in evidenza la cortina edilizia (foto primi anni '60 DEL 1900)

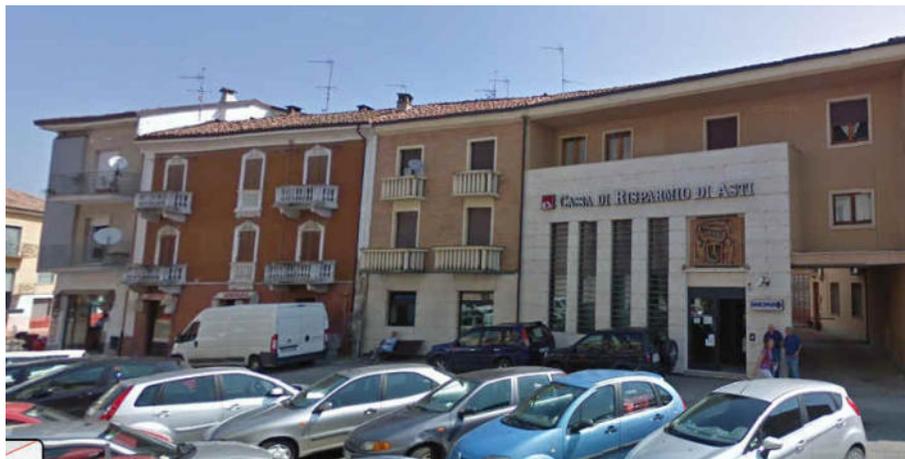
Veduta della piazza, in evidenza la cortina edilizia, come risulta a seguito della realizzazione della sede della Cassa di Risparmio di Asti, della fine degli '60 del 1900 (foto primo decennio anni 2000)
