COMUNE DI MOMBERCELLI (AT)

RIQUALIFICAZIONE PAESAGGISTICA DEL NUCLEO STORICO DI MOMBERCELLI: I PAESAGGI DI UN BORGO ANTICO

Studio per la valorizzazione e la riqualificazione di un paesaggio storico

L.R. 16 giugno 2008 n. 14 “Norme per la valorizzazione del paesaggio”

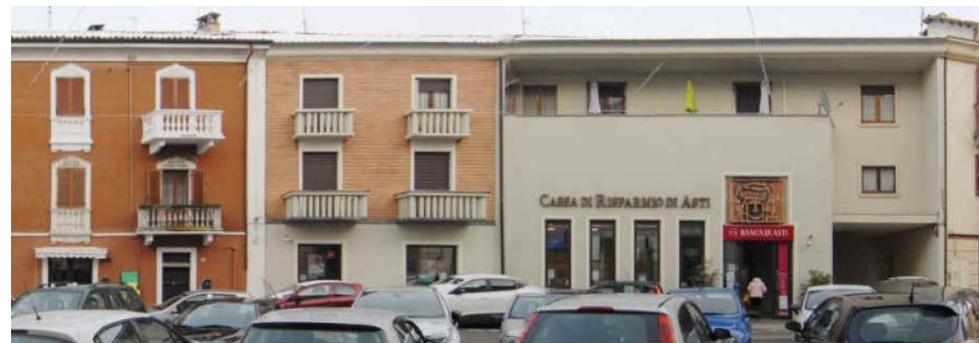
Veduta della piazza, in evidenza la cortina edilizia, come risulta a seguito degli interventi di modifica della facciata della sede della Cassa di Risparmio di Asti, dell'anno 2012 (foto attuale)

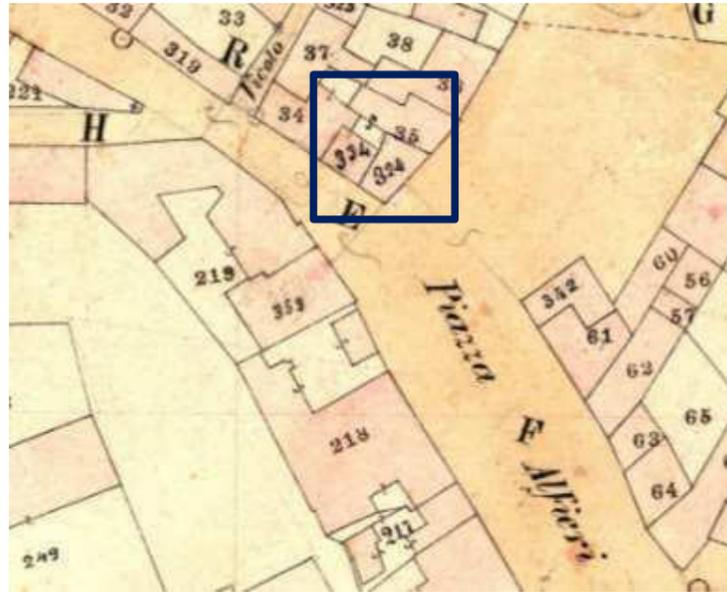
Estratto cartografico, evidenzia la Casa Gambolati - Catasto 1909
Nella fotografia storica anteriore all'estratto e databile 1890 si nota l'edificazione dell'edificio.

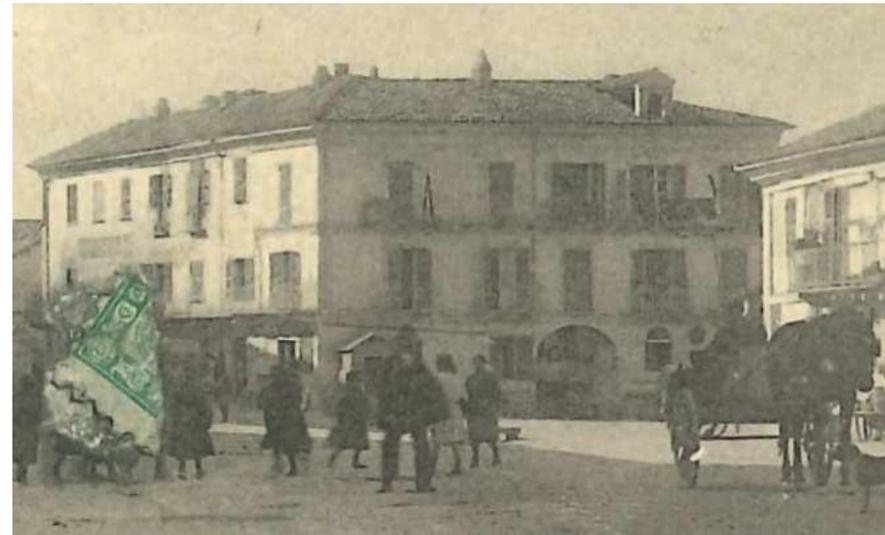
L'aspetto originale del fabbricato, ad inizio 900.
Si noti come il fabbricato esprime un punto di rottura dello spazio urbano e, legato alla nuova borgata (della seconda metà dell'800) diventa una quinta a legare la viabilità commerciale di Via Bogliolo e la Piazza.
L'edificio a differenza di quelli sorti successivamente non ha un apparato decorativo spiccante..

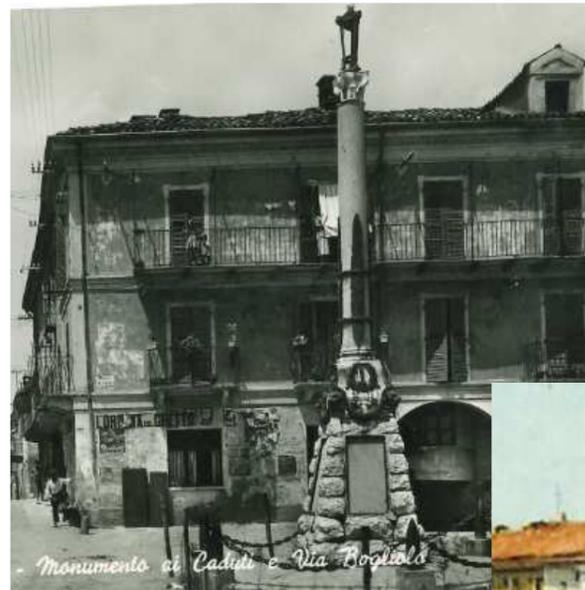
Le finiture esterne sono intonacate, sono presenti fasce marcapiano e un abbaino a formalizzare l'edificio e impreziosirlo rispetto ai canoni dell'architettura tradizionale

Le tinteggiature esterne sono variate nel corso del Secolo scorso, e attorno agli anni '50 si presentava con una colorazione più marcata ai piani superiori differenziandola dal piano terra.

Si nota inoltre come attorno a metà secolo siano stati demoliti e ripensati il ballatoio al secondo piano e sia stato modificato il portone d'accesso.
(foto 1970)

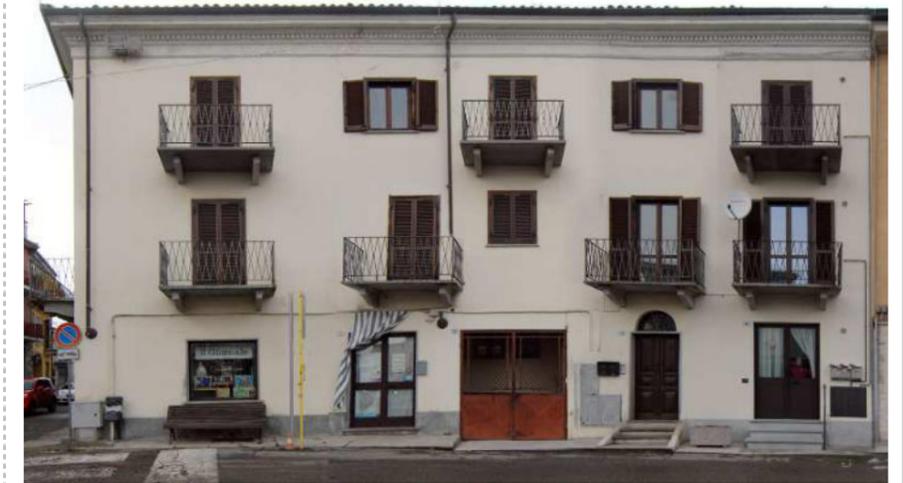
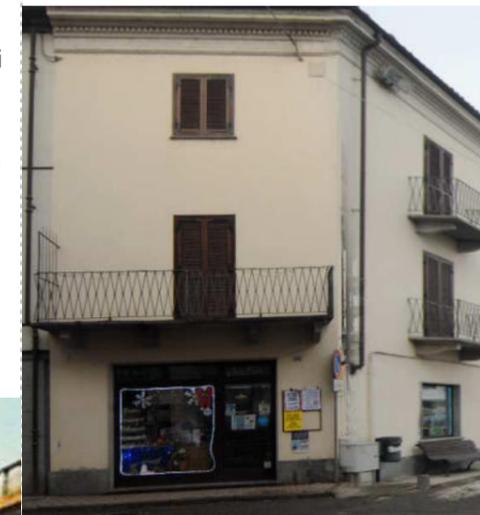
STATO ATTUALE ED EVENTUALI MODIFICHE RECENTI

L'analisi dello stato attuale del fabbricato ha portato ad evidenziare una perdita parziale dello stato originale, rimanendo comunque ;
Si notano principalmente la perdita rilevante degli elementi decorativi e delle originali scansioni di facciata.
E' evidente la perdita di centralità nel tessuto acuita dall'impovertimento del fronte piazza.

Sulla facciata non sono più leggibili i segni della facciata originale ovvero i marcapiano e La colorazione appare uniforme e coerente con l'impianto originale.

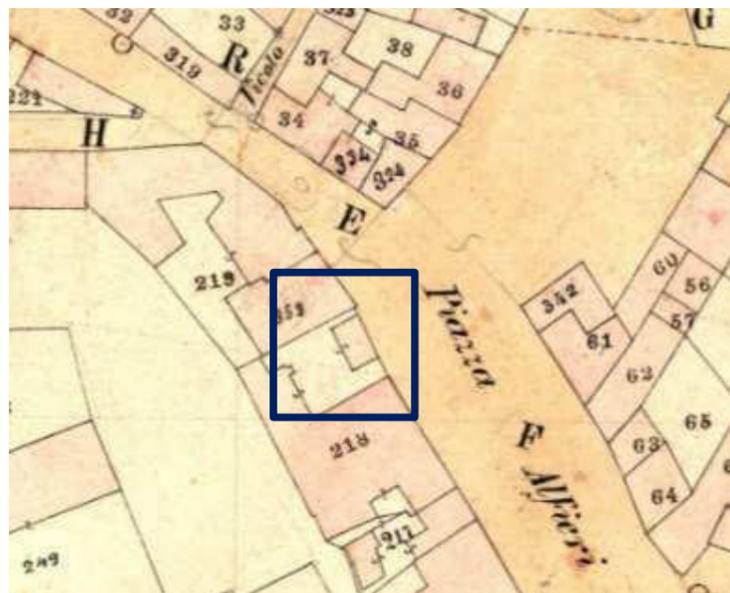
Estratto cartografico, evidenza dell'assenza della Casa Sardi - Catasto 1909
Nella fotografia storica coeva all'estratto si nota un basso fabbricato il fronte della piazza non omogeneo.

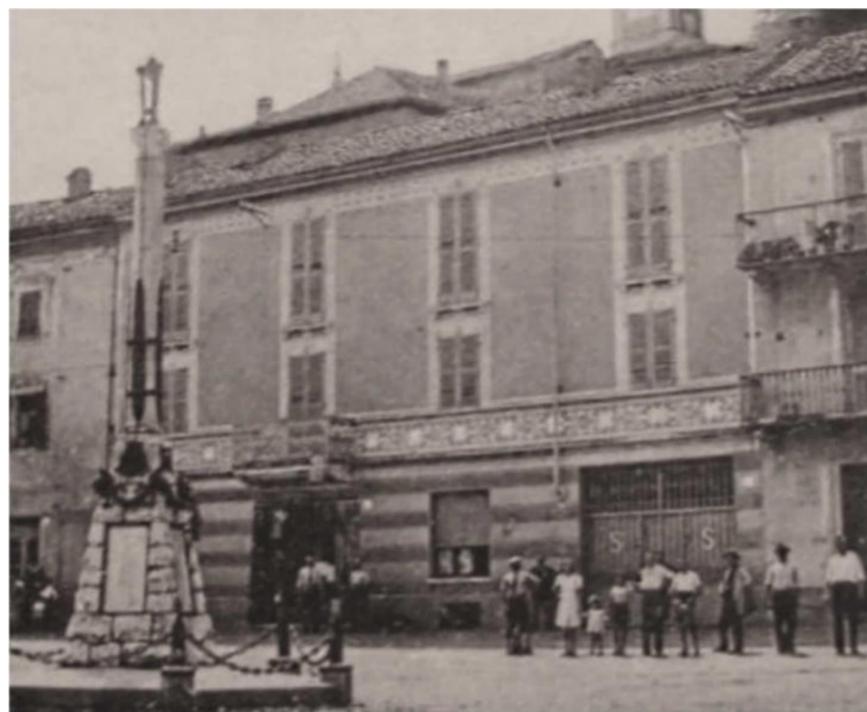
L'aspetto originale del fabbricato.

Si noti come il fabbricato è legato al fronte costruito e alle scansioni di facciata degli edifici che affacciano sulla Piazza Alfieri; si pone a completamento della cortina edificata.

L'edificio con il suo apparato decorativo pone l'accento sullo spazio pubblico di Piazza Alfieri, nobilitato dopo l'edificazione del Nuovo Palazzo Municipale.

Le finiture esterne sono intonacate, sono presenti fasce marcapiano ed elementi decorativi che nobilitano il palazzo.

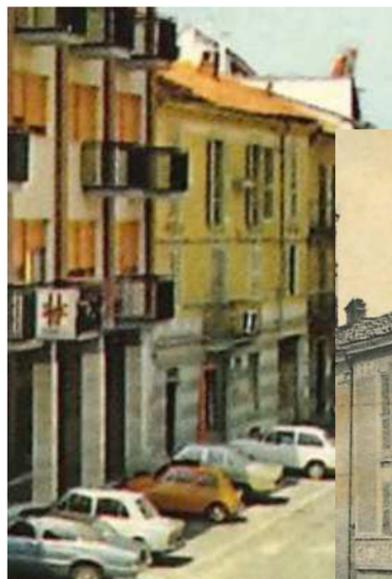
Al secondo piano sono presenti aperture finestrate a tutta altezza, con cornici e mensole del balconcino

Il colore della facciata tonalità sul giallo naturale per i piani primo e secondo fuori terra (foto anni '70)

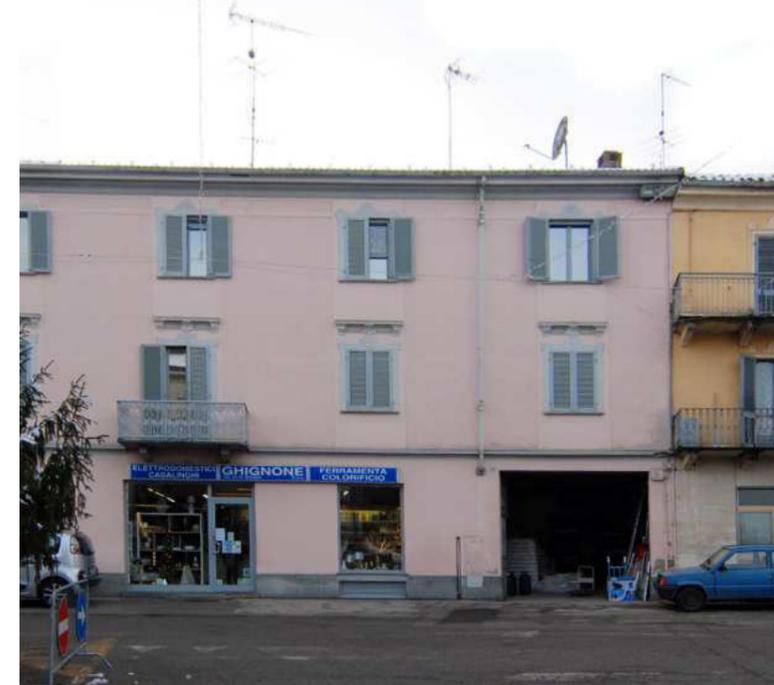
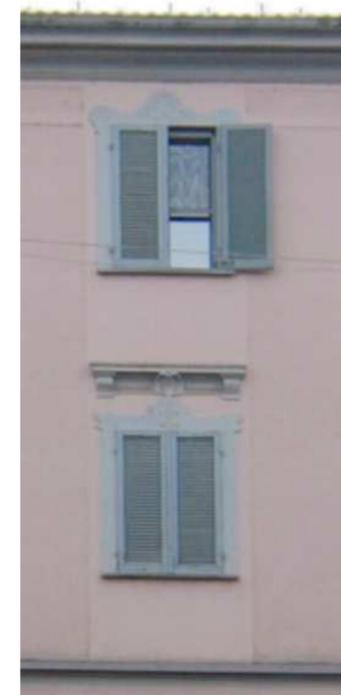
STATO ATTUALE ED EVENTUALI MODIFICHE RECENTI

L'analisi dello stato attuale del fabbricato ha portato ad evidenziare una perdita rilevante della sua identità nella realtà urbana e della sua interazione con lo spazio pubblico;

Si notano principalmente la perdita rilevante degli elementi decorativi e delle originali scansioni di facciata.

E' evidente la perdita di centralità nel tessuto acuita dall'impoverimento del fronte piazza.

Sulla facciata permangono leggibili i segni della facciata originale, come le mensole del balconcino, e gli spazi delle fasce decorate di facciata.

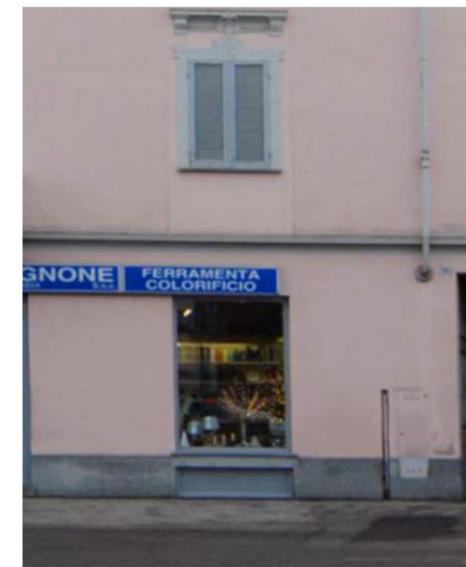
La colorazione appare uniforme e alterante la percezione complessiva dello stabile

Al piano terra la funzione commerciale è mantenuta, ma l'uniformità di facciata appiattisce lo spazio.

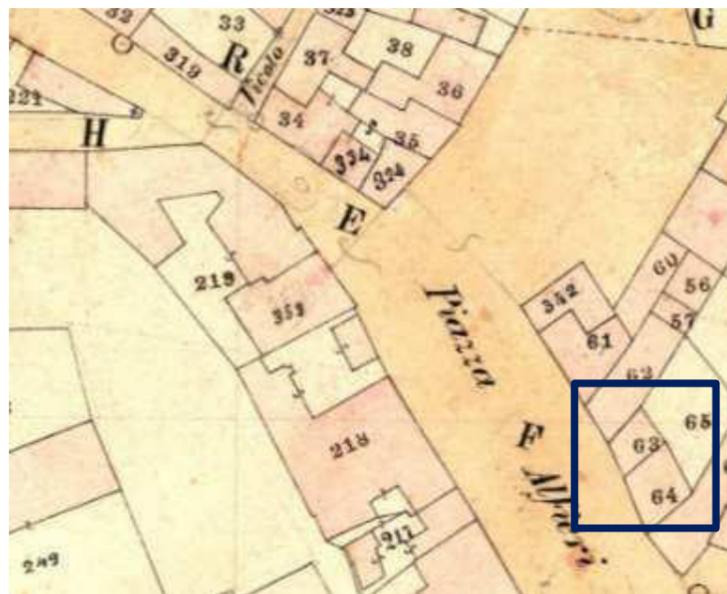
Estratto cartografico, evidenzia il fronte edificato – Catasto 1909

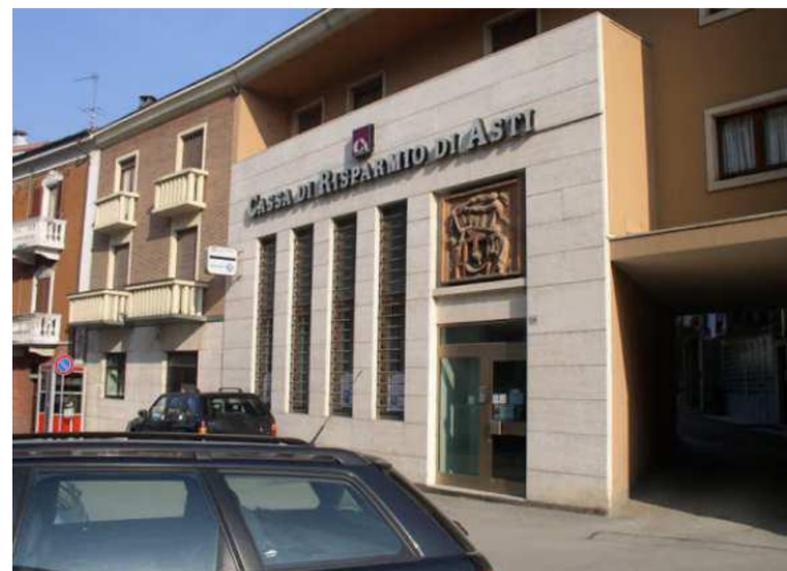
L'aspetto originale del fabbricato (mantenuto fino al 2012)

Si noti come il fabbricato è legato al fronte costruito e alle scansioni di facciata degli edifici che affacciano sulla Piazza Alfieri; si pone in maniera armonica all'interno della cortina, nonostante l'uso di materiali non legati alla tradizione costruttiva.

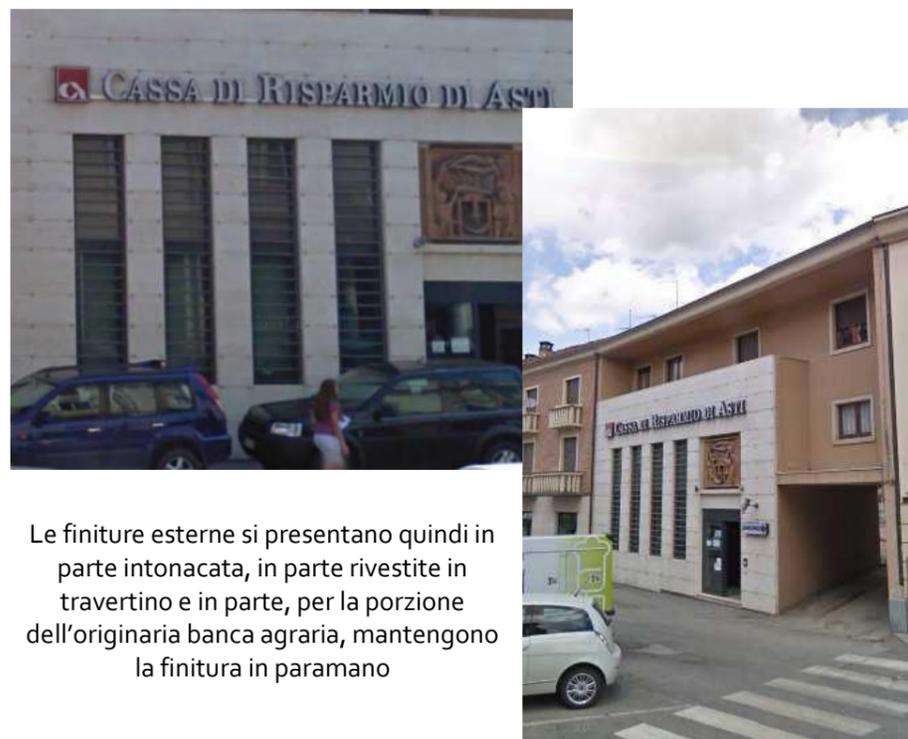
Le finiture esterne si presentano quindi in parte intonacata, in parte rivestite in travertino e in parte, per la porzione dell'originaria banca agraria, mantengono la finitura in paramano

Il progetto creava un insieme integrato, includendo l'edificio, più datato della banca agraria e costituendo una percezione unica dello stabile, che, interfacciandosi con la piazza creava un insieme edificato proprio della cortina.

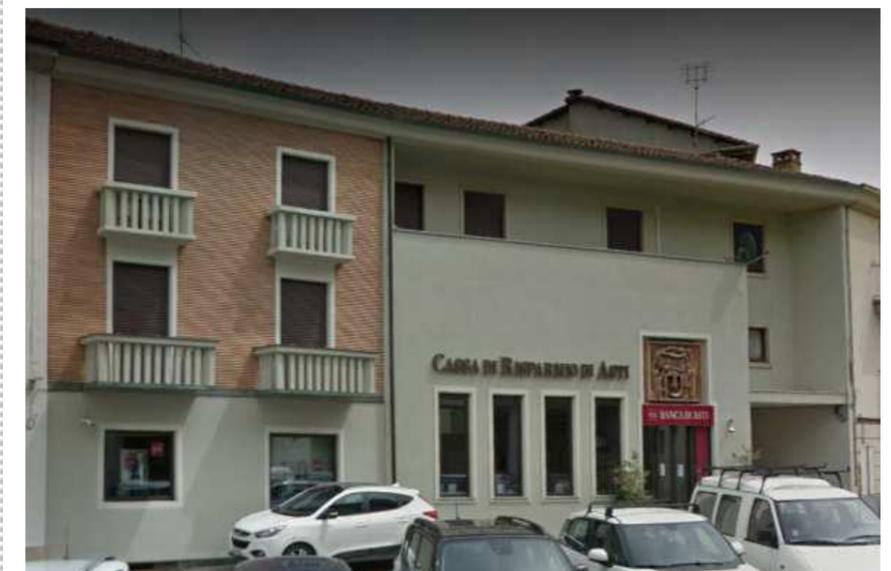
L'analisi dello stato attuale del fabbricato ha portato ad evidenziare un intervento legato alla rimozione del travertino procedendo alla realizzazione di un fronte intonacato. Nell'intervento l'azione è inoltre evidente anche nella risagomatura del fronte finestrato.

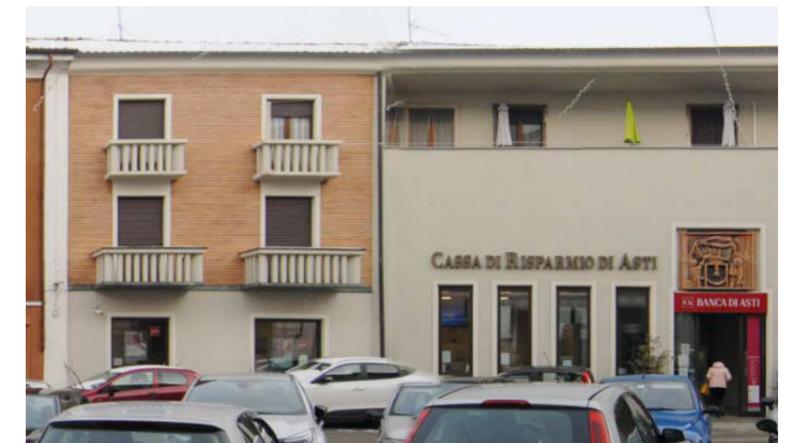
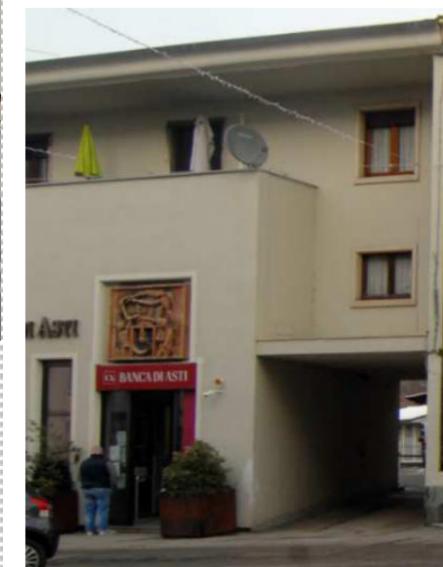
L'intervento non modifica i volumi di facciata, e l'impostazione costruttiva data dal progetto originale, ma innesca comunque una variazione percettiva per lo stabile, che sembra comunque acuire la separazione tra i due edifici del fronte edificato.

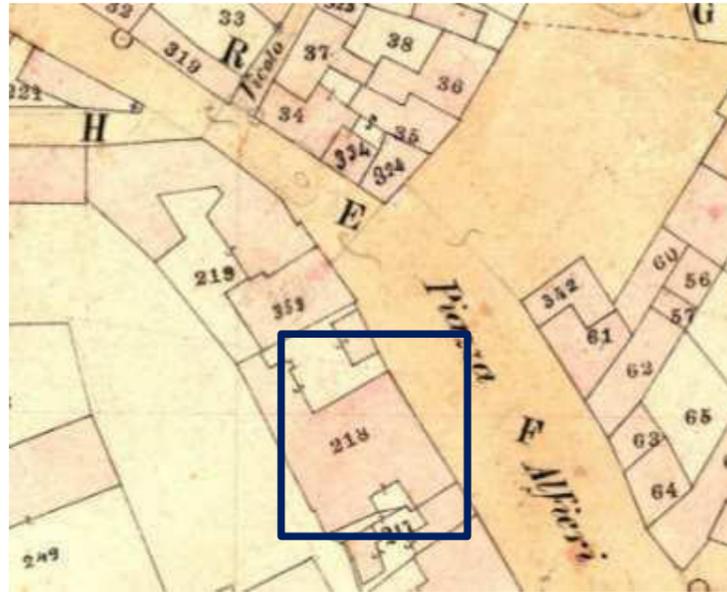
Estratto cartografico, evidenza stecca edificata – Catasto 1909
Nella fotografia storica coeva all'estratto si nota un edificio formalmente legato al contesto della piazza e dialogante con la Piazza

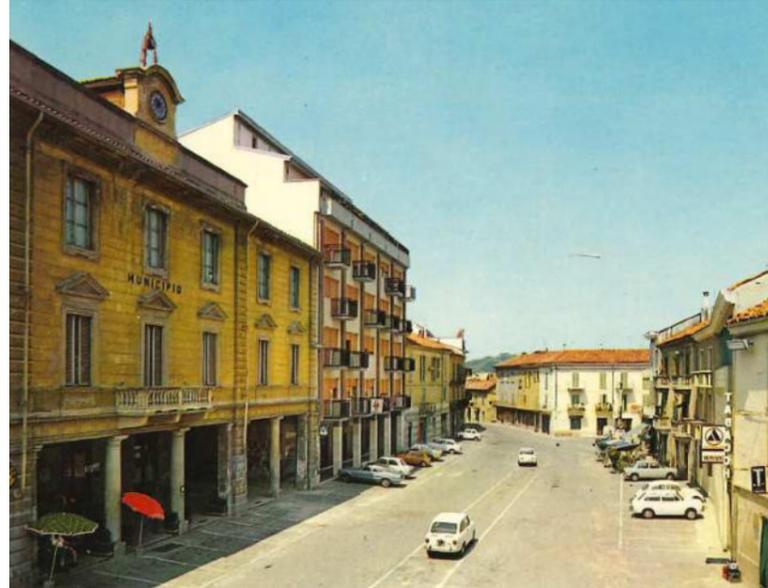
Si nota dalla fotografia del 1972, un cambiamento sostanziale della cortina edificata, il condominio acquisisce il ruolo centrale nello sviluppo edificato, le sue dimensioni tendono a soffocare il municipio.

L'altezza della struttura ne fa l'elemento preponderante dello spazio pubblico.

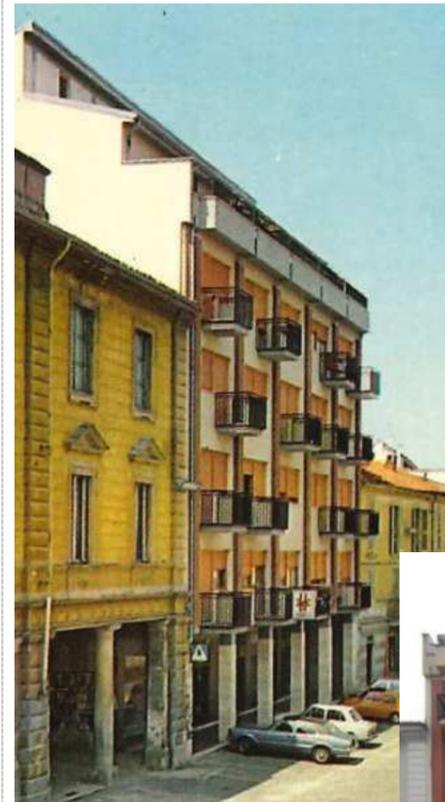
L'edificio, realizzato con tecniche assai differenti a quello che preesisteva sullo stesso sedime presenta un disegno totalmente nuovo sul fronte, le aperture finestrate presentano principale sviluppo longitudinale e l'andamento dei balconi è di rottura rispetto alle tipicità costruttive.

Le finiture esterne sono caratterizzate dall'intonaco eseguito bianco e in contrasto con gli elementi strutturali rivestiti da elementi in laterizio

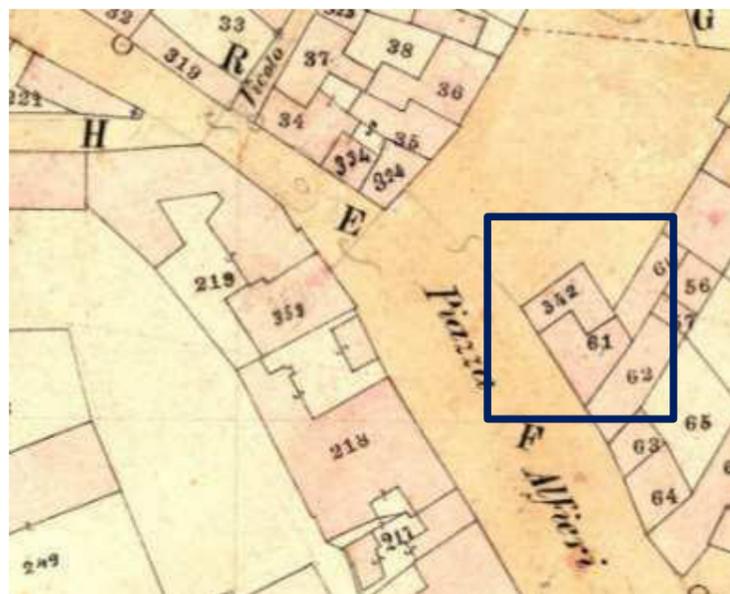
Estratto cartografico, evidenza di elemento edificato, già utilizzato come sede dei carabinieri – Catasto 1909

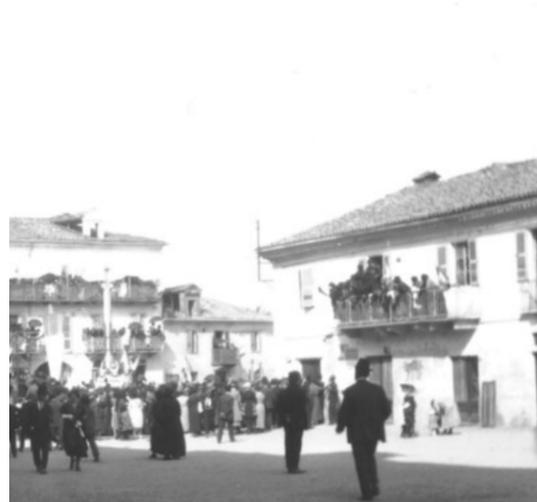
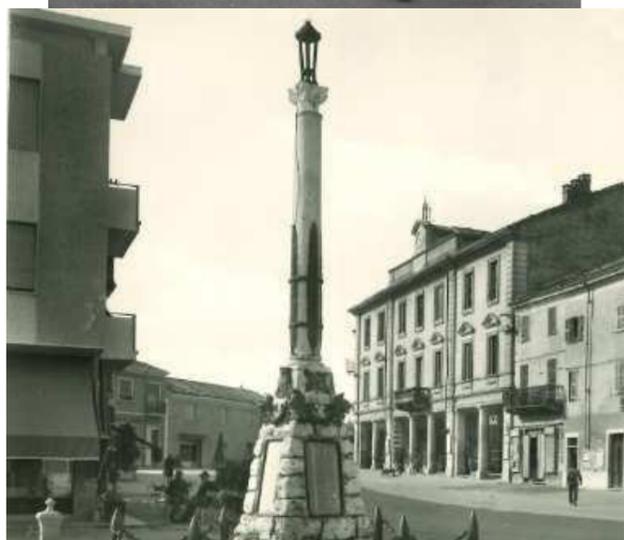
Nella fotografia storica, realizzata nel 1930 circa si nota l'edificio originale dalle dimensioni limitate e integrato nel contesto della piazza

Attorno alla fine degli anni '60 si notano le prime rilevanti modifiche apportate alla piazza e la realizzazione del condominio

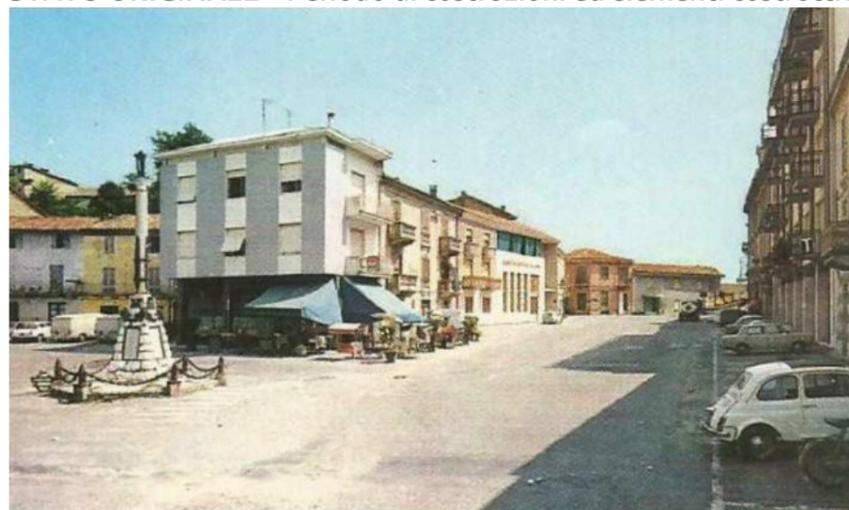
Si nota dalla fotografia del 1972, un cambiamento sostanziale della cortina edificata, il condominio Alfieri e il condominio oggetto della presente scheda risultano quali focalità della piazza e acquisiscono una centralità percettiva dello spazio.

L'altezza dell'edificio e la sua posizione è fortemente caratterizzante entrambe gli spazi a piazza (piazza Alfieri e Piazza Europa Unita).

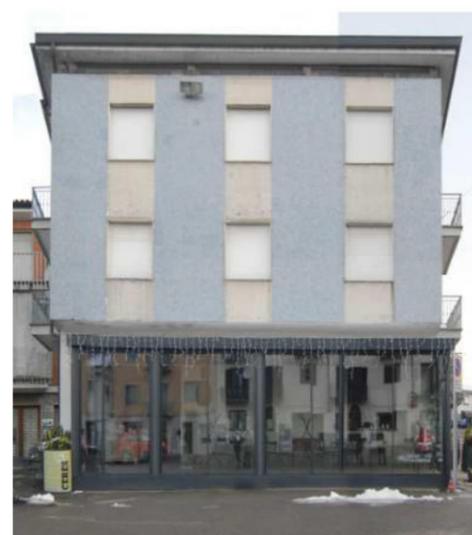
L'edificio, realizzato con tecniche assai differenti a quello che preesisteva sullo stesso sedime presenta un disegno e una scansione delle aperture comunque regolare e non troppo difforme dai canoni tradizionali

Le finiture esterne sono caratterizzate dall'intonaco eseguito bianco, e caratterizzato da una piastrellatura azzurra sui fronti.

L'edificio di tra piani fuori terra presenta importanti criticità legate alla copertura, la cui forma (seppur regolare) detta spazi differenti e poco integrati nel contesto della piazza.

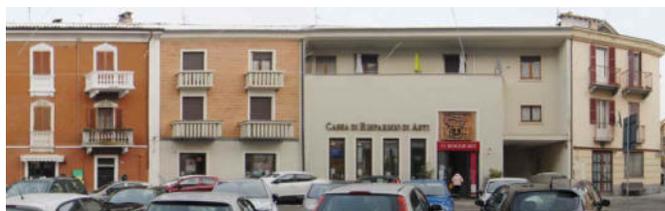
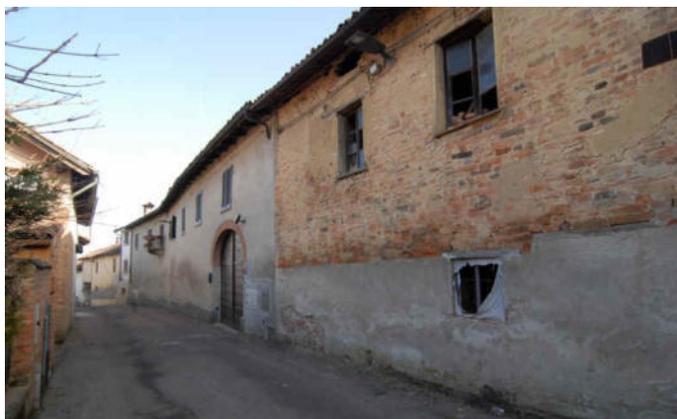
Fronti edificati, caratterizzati da un corretto sviluppo degli allineamenti, assenza di significative alterazioni, di carattere planimetrico ed altimetrico

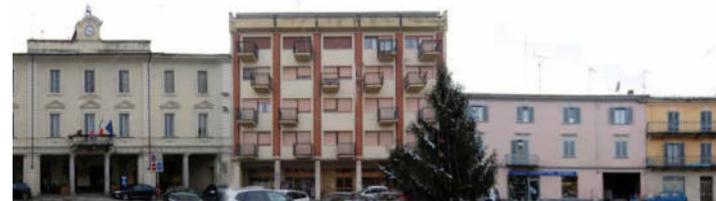
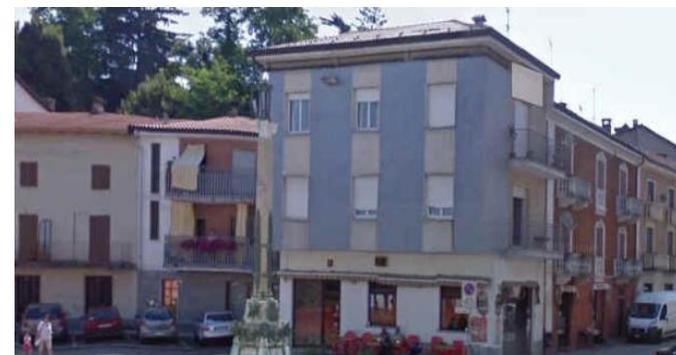
Fronti edificati con presenza di interventi isolati e disomogenei con il contesto, privi di un corretto disegno plani/altimetrico coerente con il contesto e con la funzione pubblica e percettiva degli spazi. Interventi che costituiscono incongrue alterazioni, dello skyline storico consolidato, presenza di volumi aggettanti, arretramenti ed avanzamenti rispetto al filo edilizio.

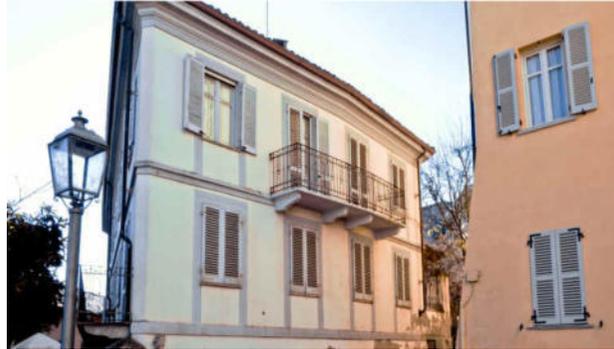
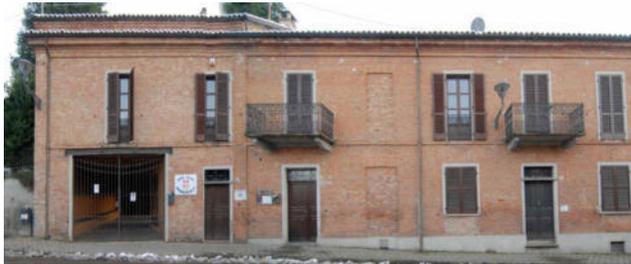
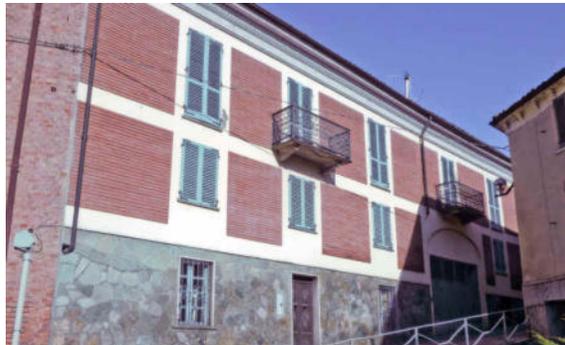
Proporzionato disegno degli elementi geometrici delle facciate, allineamento delle aperture, finestre, balconi, vetrine, portoni di accesso

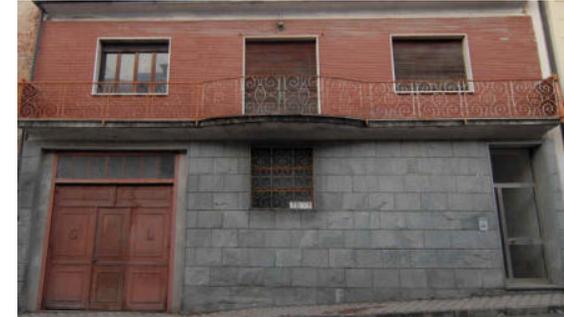
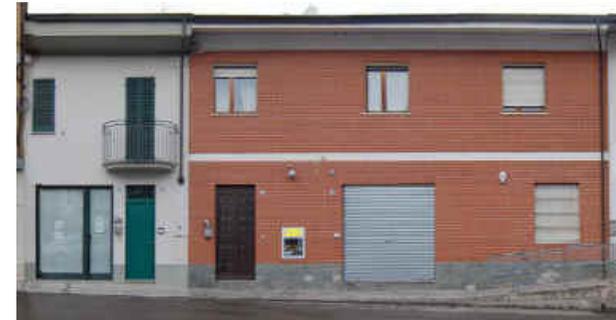
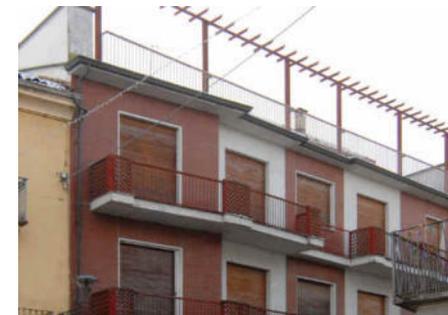
Non corretto disegno degli elementi geometrici delle facciate e dell'allineamento delle aperture, presenza di finestre, balconi, vetrine, portoni di accesso con dimensioni non congrue

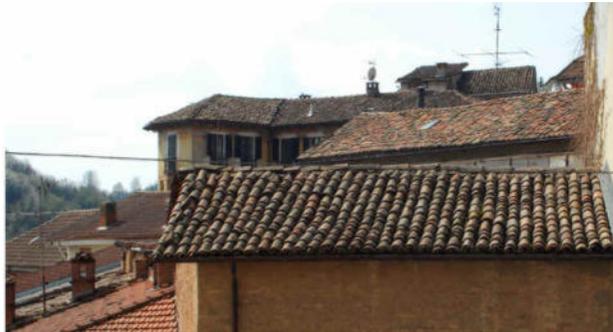
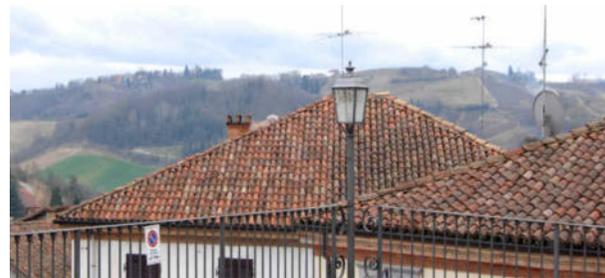
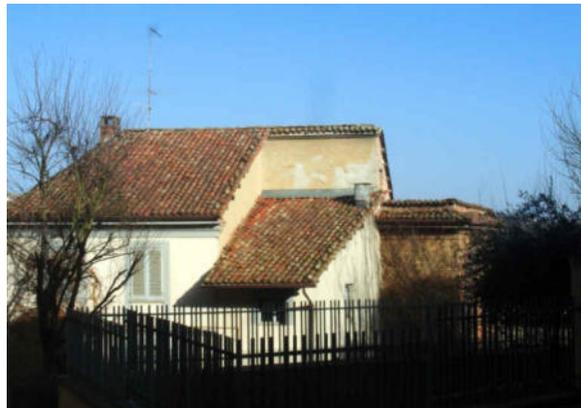
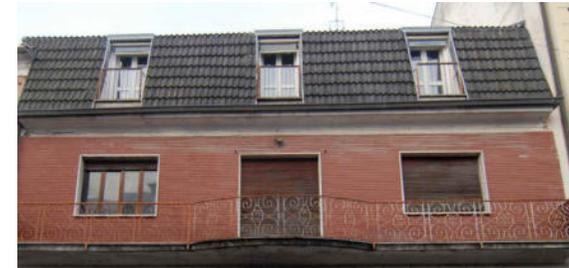
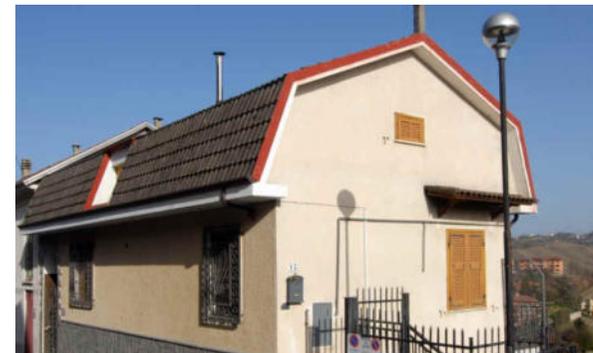
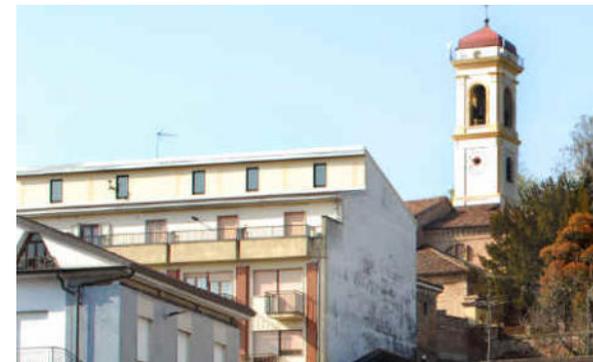
Corretta realizzazione tipologica e corretto utilizzo di materiali per le coperture dei fabbricati

Non corretta realizzazione tipologica e non corretto uso di materiali per le coperture dei fabbricati

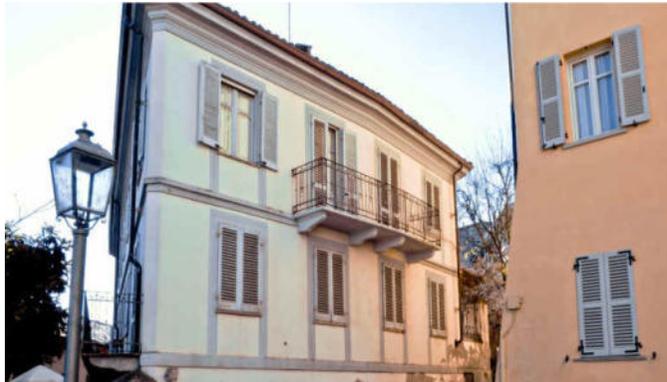
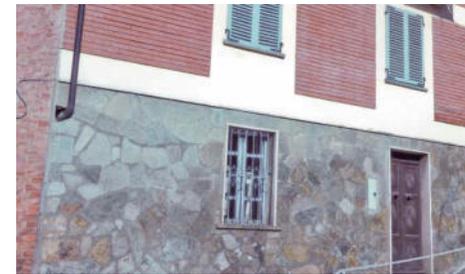
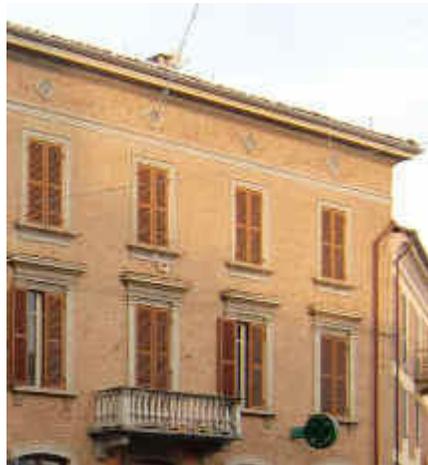
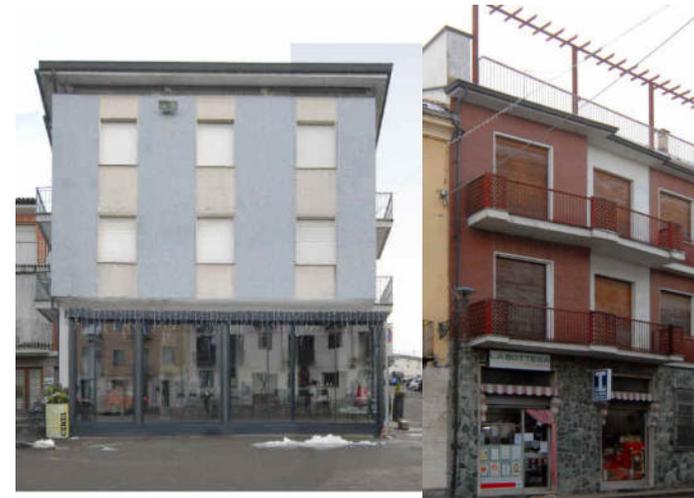
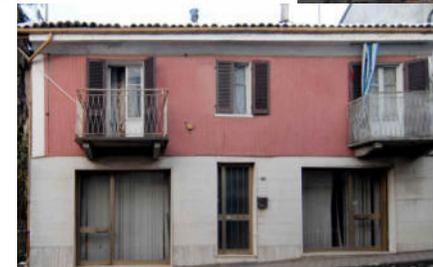
Corretto utilizzo di materiali e di elementi costruttivi

Improprio utilizzo di materiali di facciata, estranei al contesto storico ed ambientale

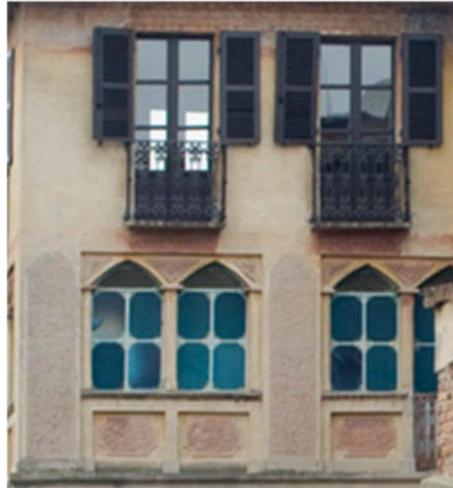
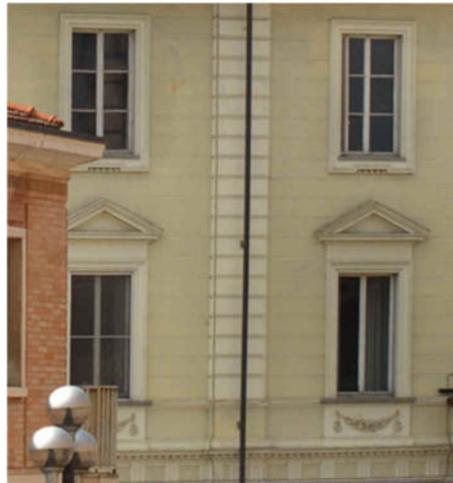
Utilizzo di colori di facciata confacenti alle tipologie costruttive e colori delle terre locali

I colori delle facciate costituiscono un elemento di significativa importanza ai fini del valore e della qualità ambientale; infatti, l'utilizzo di gamme cromatiche non compatibili con quelle tradizionali, determina una perdita della conservazione dell'identità storica

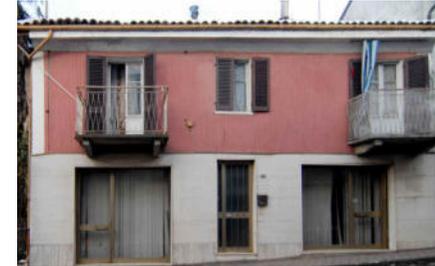
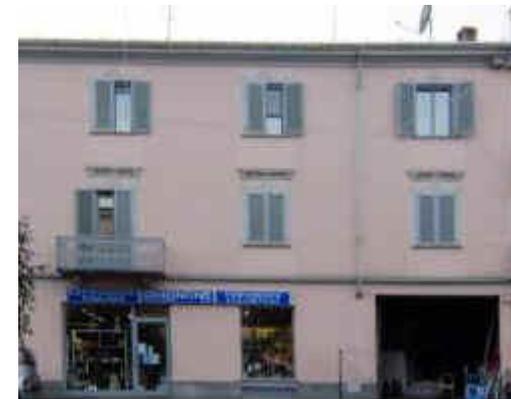
Utilizzo di colori impropri non legati alle tecniche costruttive e all'ambiente costruito locale.

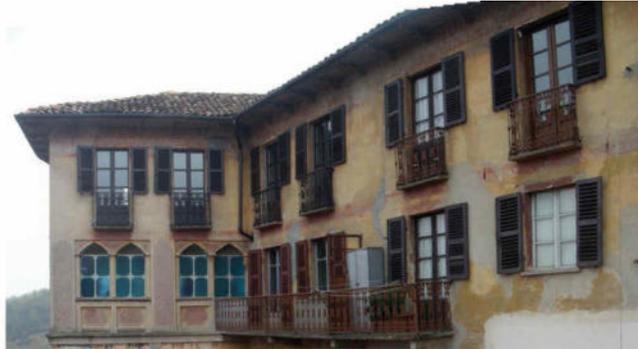
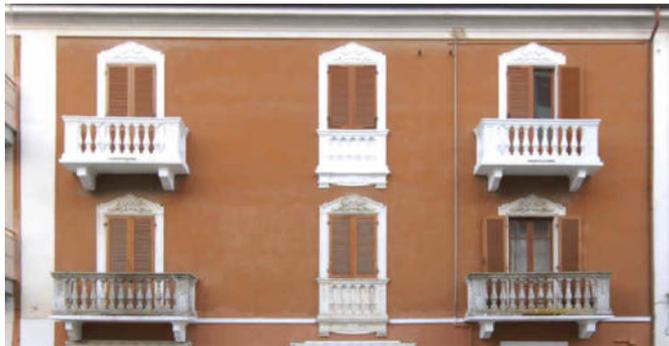
Corretta definizione dell'apparato decorativo delle facciate, dei cornicioni, dei serramenti e dei balconi

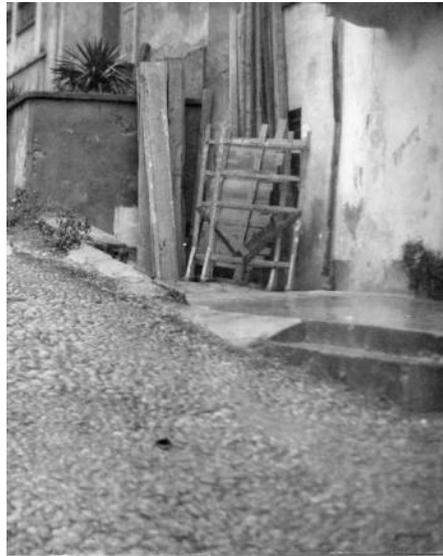
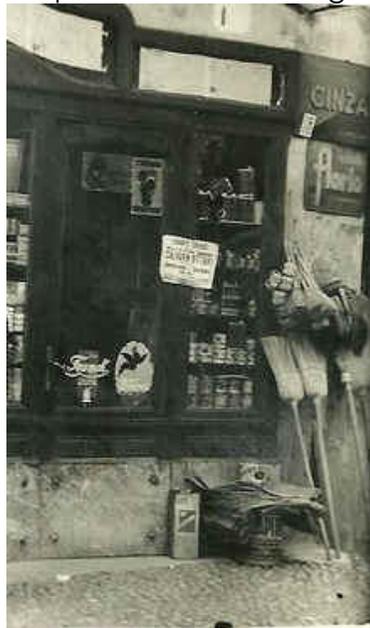
Particolari della pavimentazione originale in ciottoli

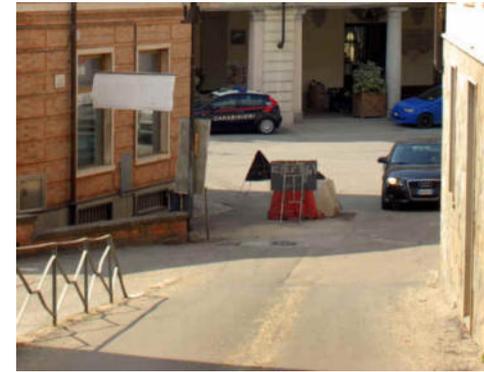
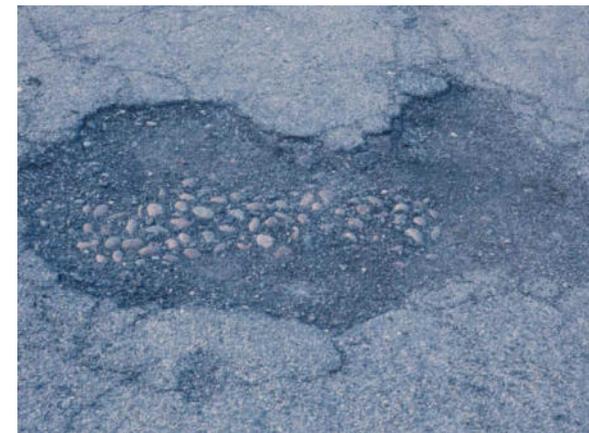
Particolare del pavimento in ciottoli coperto dalla attuale asfaltatura (sagrato della chiesa parrocchiale)

Possibili interventi: Recupero della pavimentazione originaria, in ciottoli, miglioramento dell'arredo con possibile sistemazione di elementi utili alla narrazione della storia e del paesaggio, anche con strumenti interattivi ed adeguati alla fruizione delle persone diversamente abili.

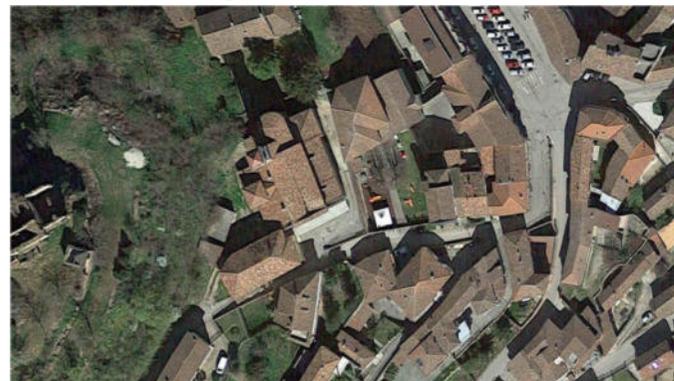
Finestra 2- Sagrato della chiesa parrocchiale

Accessibilità dalla strada di salita al castello

Luogo di rilievo nella struttura del nucleo, per la sua funzione pubblica e per il valore sociale.

Stato attuale: piazzale asfaltato e parzialmente arredato, punto panoramico di immediata individuazione

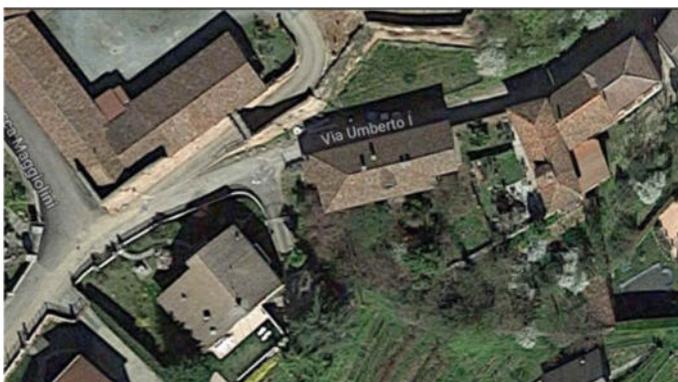
Finestra 3- Via Perosino

Accessibilità in continuazione con la strada comunale Via Perosino
Luogo di rilievo nella struttura del nucleo, per la sua funzione pubblica e per il valore sociale.

Stato attuale: porzione di percorso pedonale in stato di abbandono

Possibili interventi: Recupero dell'antico percorso pedonale con interventi di sistemazione del fondo nel tratto non asfaltato; interventi di pulizia dell'area e delle murature di contenimento dalla presenza di vegetazione infestante, interventi di illuminazione ed arredo urbano, volti al recupero e valorizzazione dell'antico sentiero.

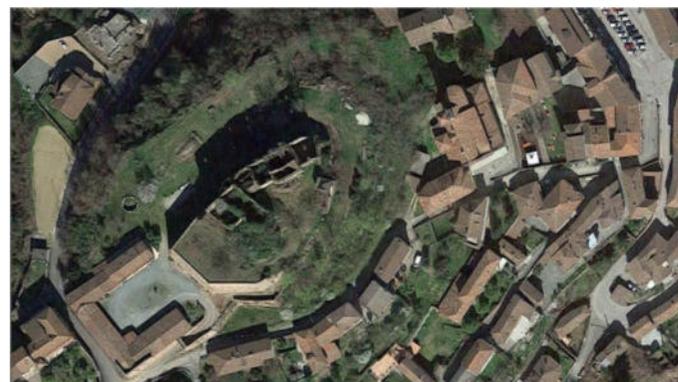
Finestra 4- Belvedere del castello

Accessibilità attraverso area privata

Luogo di rilievo nella struttura del nucleo, per la sua funzione pubblica e per il valore storico.

Stato attuale: belvedere compreso all'interno del castello, in stato di abbandono

Possibili interventi: sistemazione in sicurezza del percorso su area privata, con convenzione pubblico/privato di regolamentazione dell'accesso.

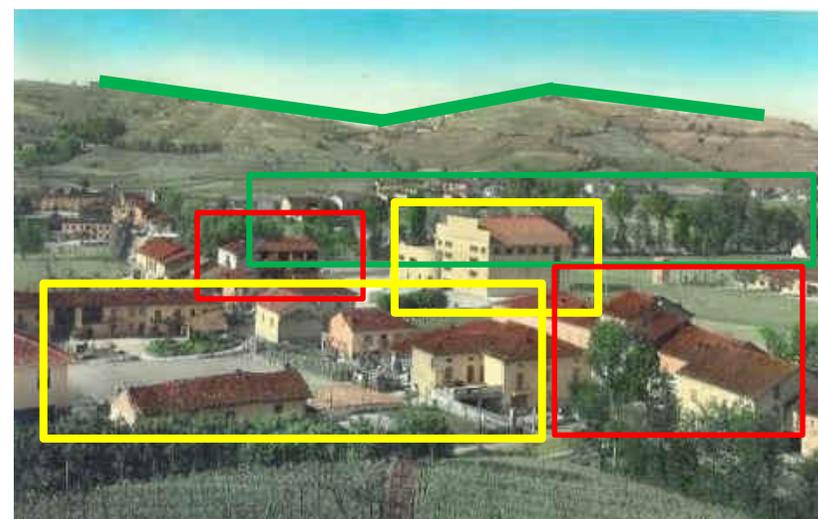
La foto degli anni 50/60 del 1900 evidenzia le prime consistenti modifiche del paesaggio urbano con la realizzazione dell'imponente edificio della cantina sociale ed in primo piano, a sinistra, delle nuove edificazioni di tipo residenziali, rimane evidente il filare di alberature lungo il Tiglione.

Rimane ancora possibile una interessante lettura, dei singoli ambiti edificati e delle specifiche tipologie edilizie.

Il versante collinare di sottofondo mantiene inalterate le proprie caratteristiche, con la presenza di estese coltivazioni a vite che occupano l'intero versante collinare

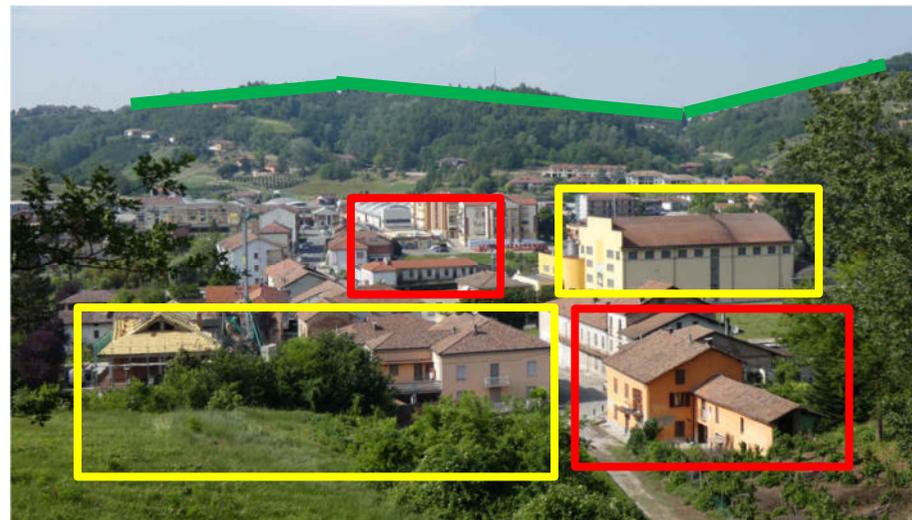
La vista attuale evidenzia ormai la completa trasformazione dell'abitato della Frazione Piana, in area urbana; essa è fortemente caratterizzata dalla contestuale presenza di consistenti insediamenti a carattere residenziali (edifici multipiano di tipo condominiale e produttivo (capannoni di tipo industriale).

Tale trasformazione urbanistica iniziata dalla fine degli anni 60 ha sostanzialmente modificato e snaturato la struttura insediativa originaria; i grossi contenitori edilizi, i capannoni, gli interventi di completamento edilizio, anche di minore entità hanno determinato una consistente sovrapposizione, un incastro di elementi volumetrici, molto spesso attuata in modo disomogeneo tra loro.

Si evidenzia inoltre la netta trasformazione del paesaggio agricolo delle colline, con la perdita, quasi totale, del patrimonio viticolo e con la sua trasformazione in bosco incolto.

Scomparso anche l'elemento naturale di quinta verde, costituito dai filari di alberi lungo il corso del Tiglione.

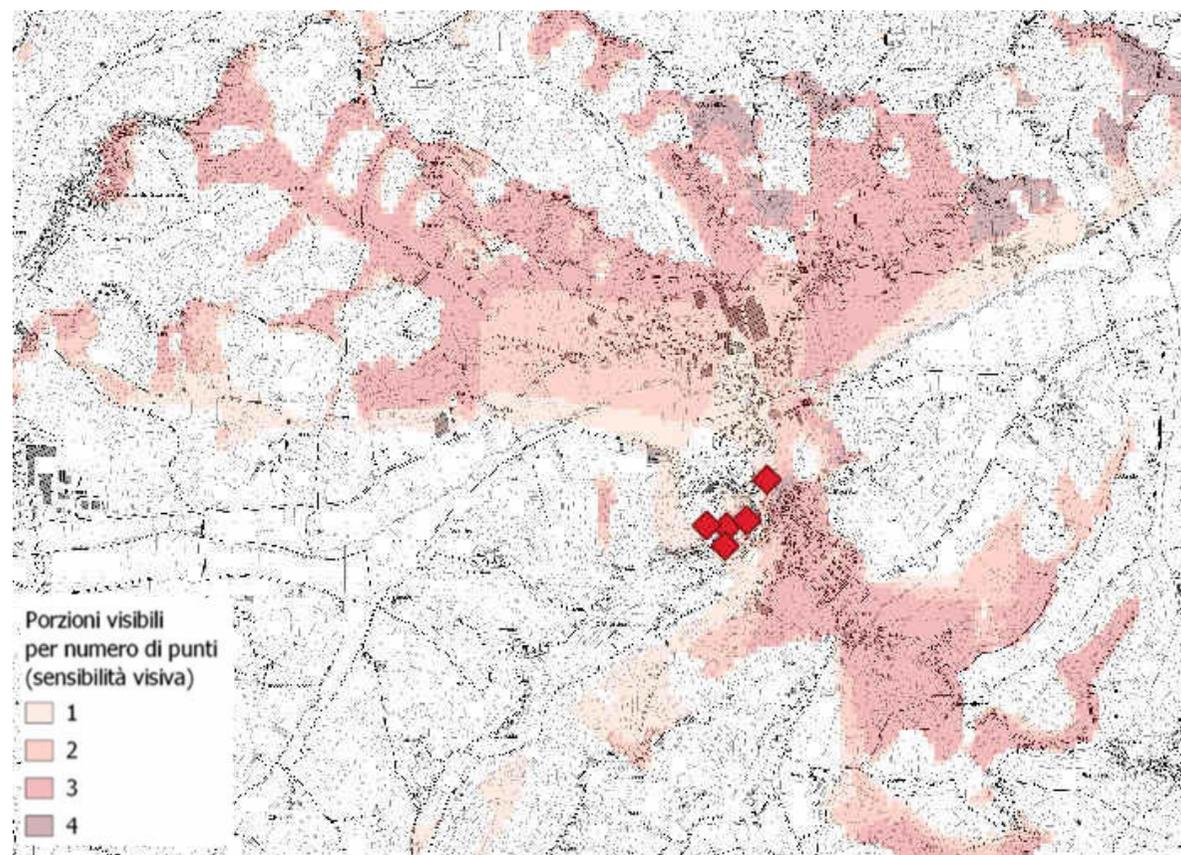
Ognuna delle analisi prende in considerazione le relazioni di inter-visibilità dei punti e propone una mappa di visibilità che stabilisce le

aree potenzialmente visibili da quel punto. La costruzione del modello dell'analisi di visibilità è effettuata non prendendo in considerazione le aree schermate da edifici o dalla vegetazione.
