COMUNE DI MOMBERCELLI (AT)

RIQUALIFICAZIONE PAESAGGISTICA DEL NUCLEO STORICO DI MOMBERCELLI: I PAESAGGI DI UN BORGO ANTICO

Studio per la valorizzazione e la riqualificazione di un paesaggio storico

L.R. 16 giugno 2008 n. 14 “Norme per la valorizzazione del paesaggio”

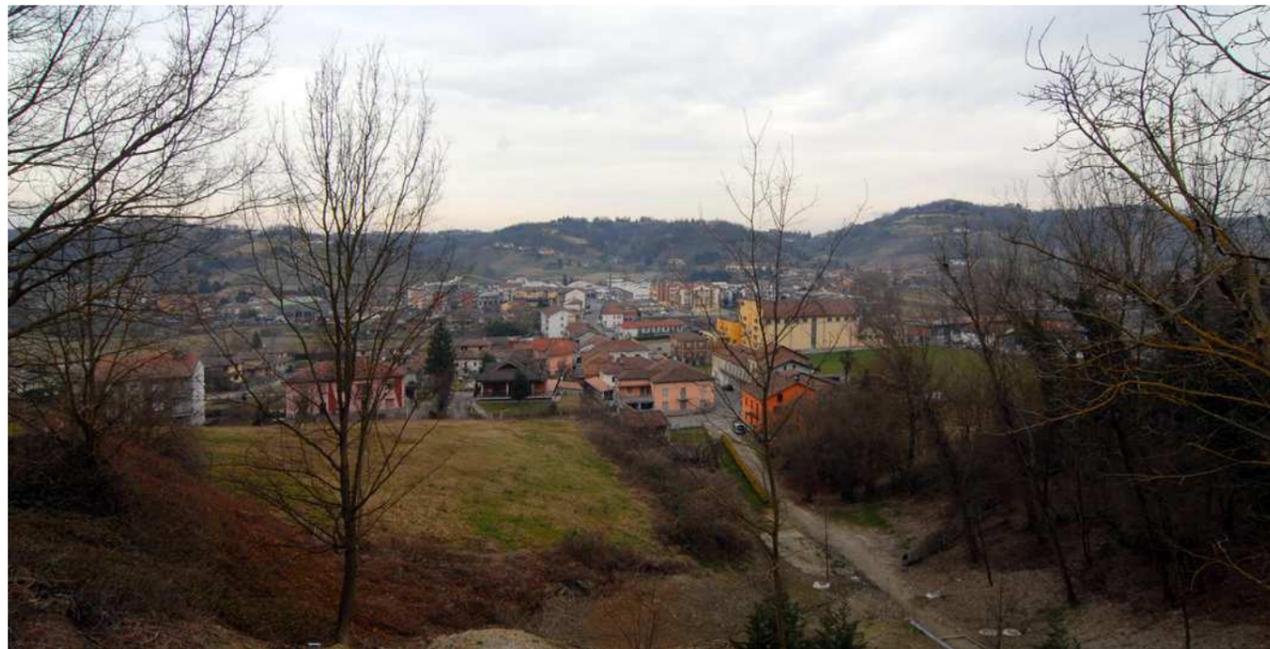
Vista dal Punto:

Le viste di primo piano sono relative alla porzione della frazione piana, mentre il fondale scenico è caratterizzato dai rilievi collinari dell'altro versante della Valle del Tiglione più naturaliformi.

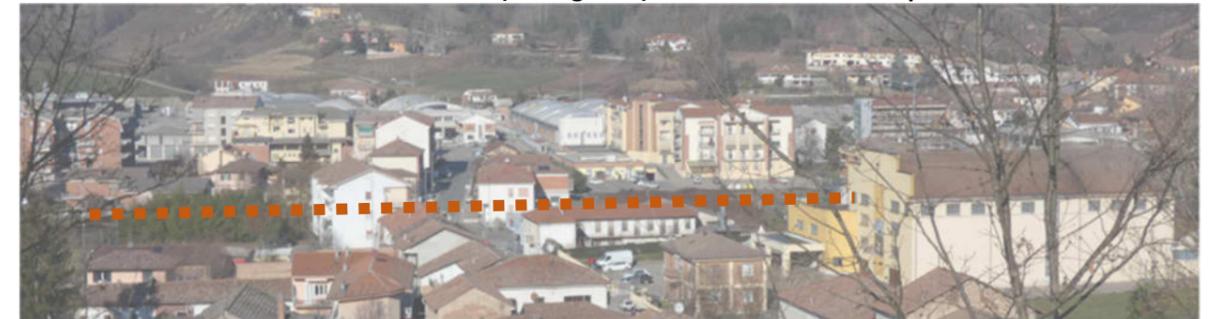
Elementi naturali lineari (Rio Tiglione) – Traccia che sta scomparendo

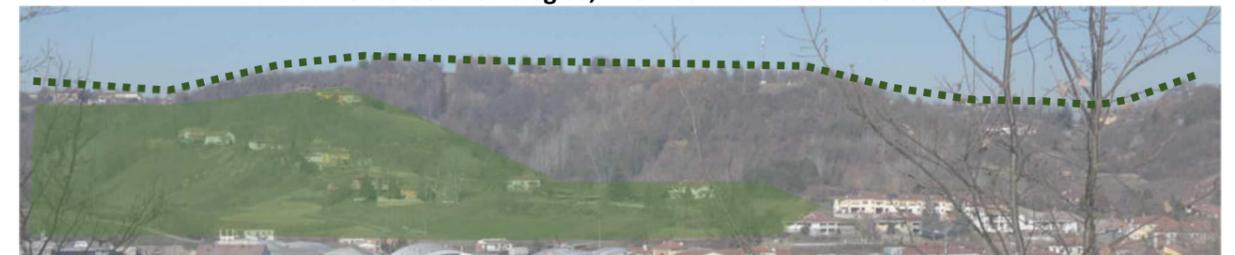
Andamento Geomorfologico, rilievi collinari e trama dei coltivi

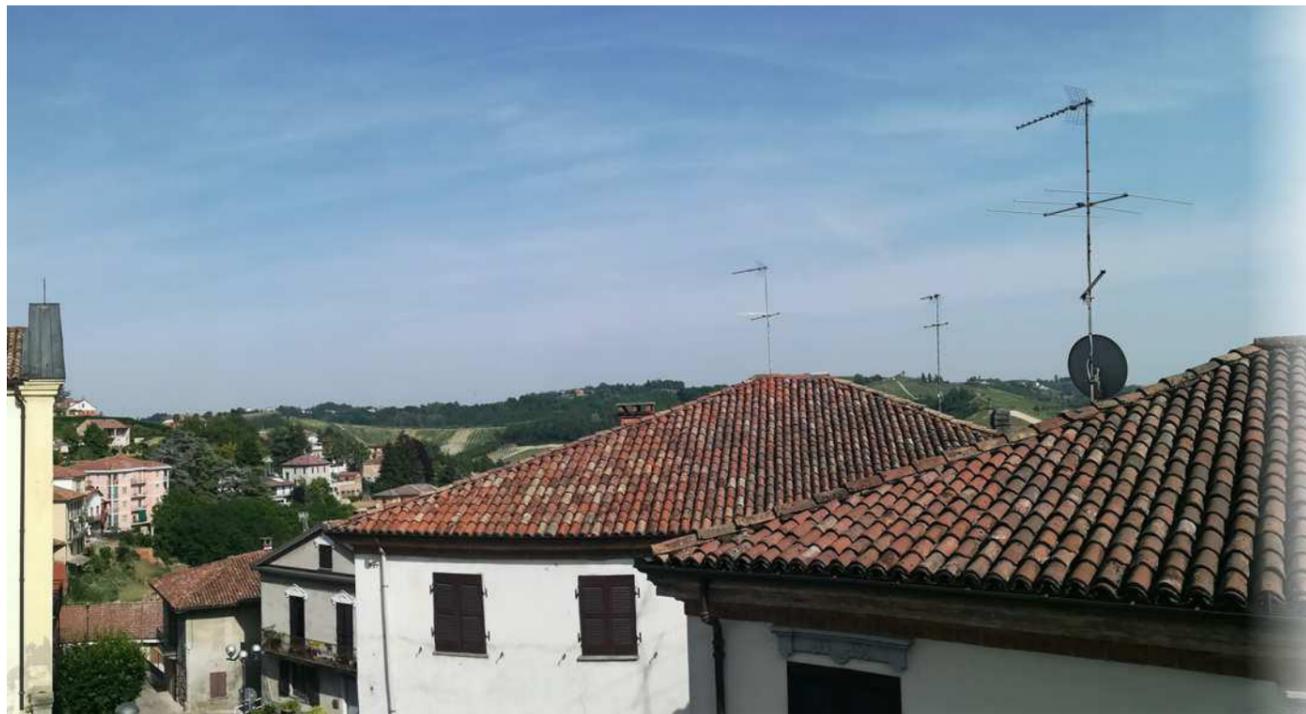
Vista dal Punto:

La vista raccoglie il bacino visuale della collina di loc. Lebraio e si estende con l'orizzonte fino alle alture del Comune di Vinchio, il primo piano è legato al concentrico e alle estensioni dello stesso; il secondo piano è invece caratterizzato dalla presenza di rilievi in larga parte coltivati a vigneto. Sono caratterizzanti anche ampie schermature legate agli edifici del centro storico.

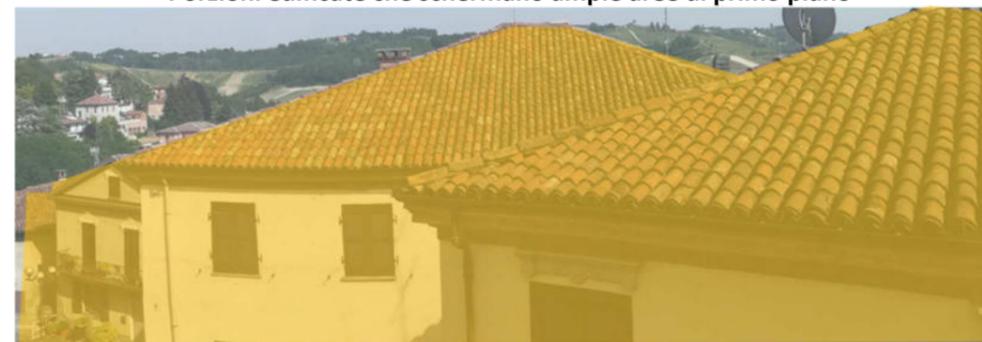
Porzioni edificate che schermano ampie aree di primo piano

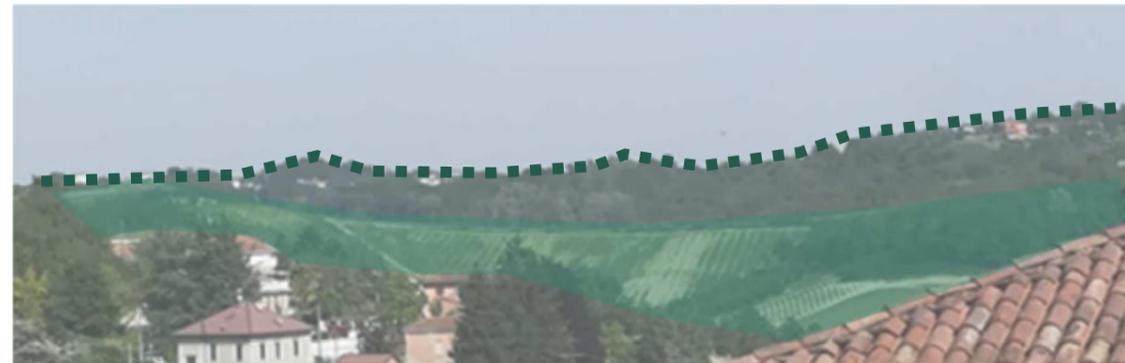
Andamento Geomorfologico, rilievi collinari
Trama dei coltivi

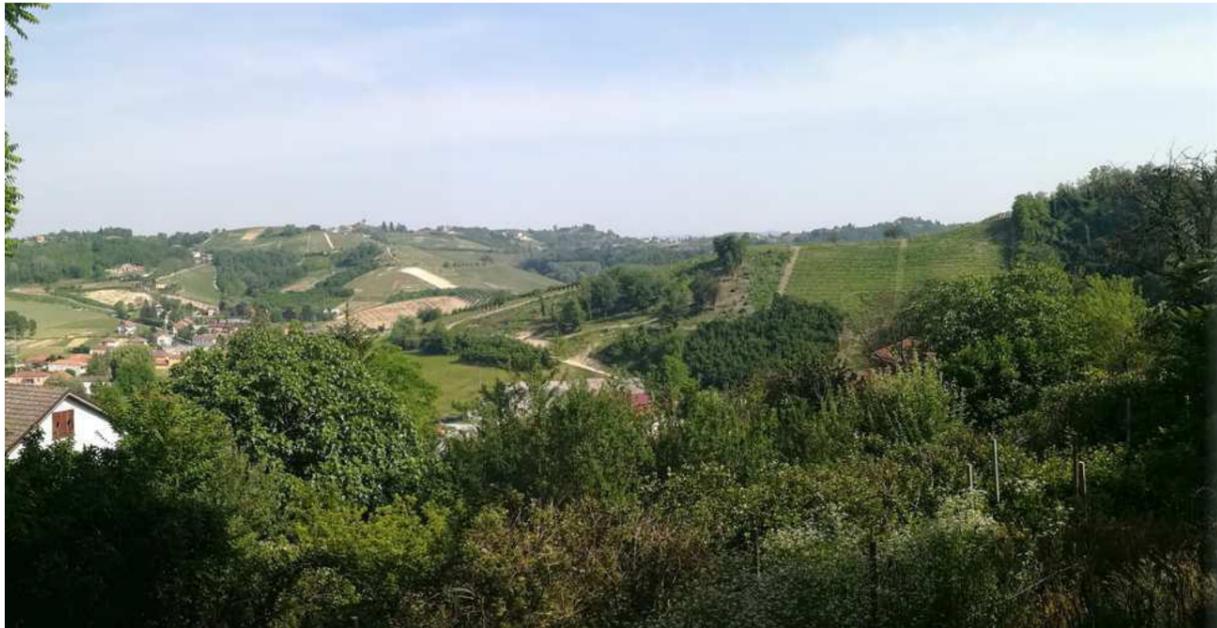
Vista dal Punto:

La vista raccoglie il bacino visuale della piana di loc. Pontetto e si estende con l'orizzonte fino alle alture del Comune di Vinchio, il primo piano è legato alle estensioni del concentrico; il secondo piano è invece caratterizzato dalla presenza di rilievi in larga parte coltivati a vigneto. Sono presenti anche ampie porzioni schermate dalla vegetazione.

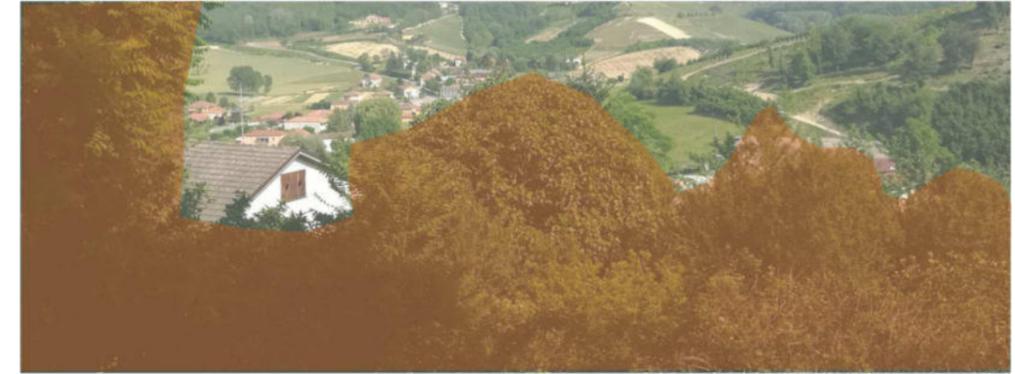
Porzioni di vegetazione che schermano ampie aree di primo piano

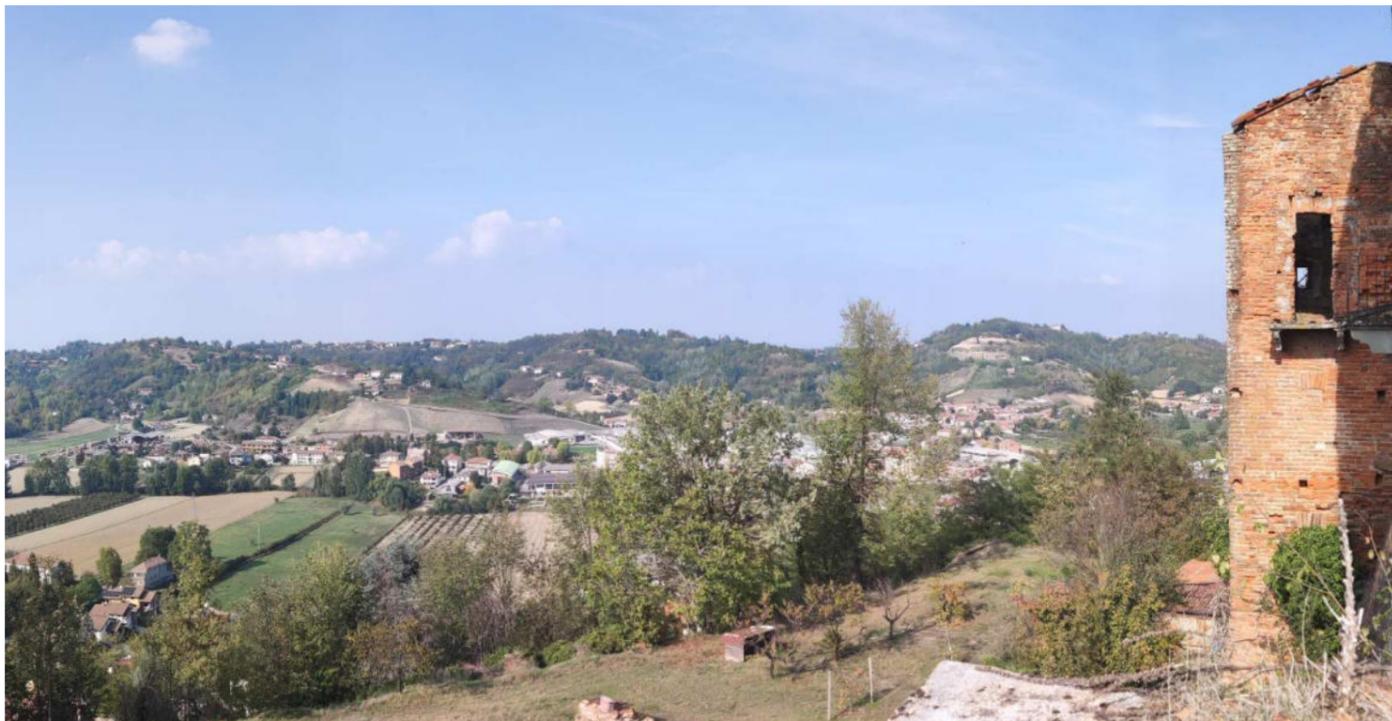
Vista dal Punto:

Le viste di primo piano sono relative alla porzione della frazione piana, mentre il fondale scenico è caratterizzato dai rilievi collinari dell'altro versante della Valle del Tigrone più naturaliformi.

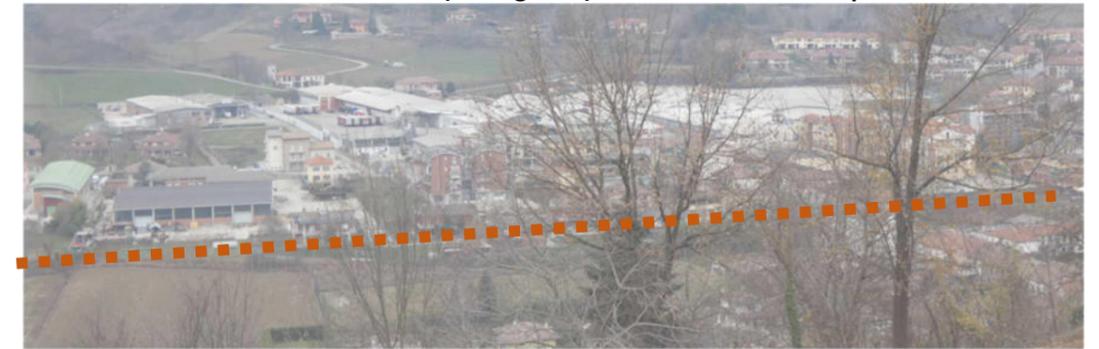
Elementi naturali lineari (Rio Tigrone) – Traccia che sta scomparendo

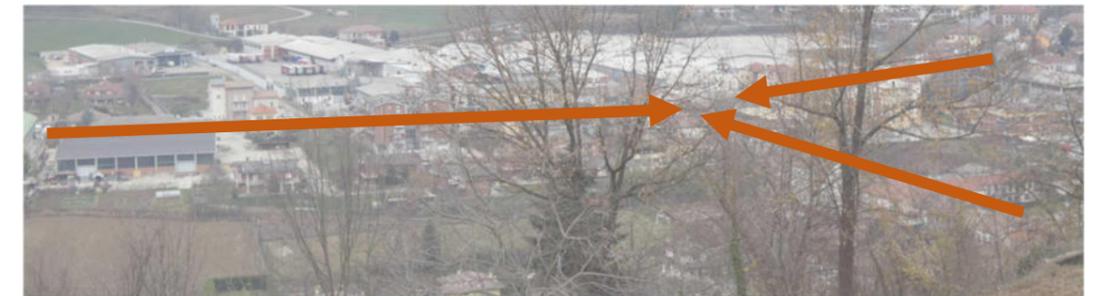
Trama edificata di Loc. Piana

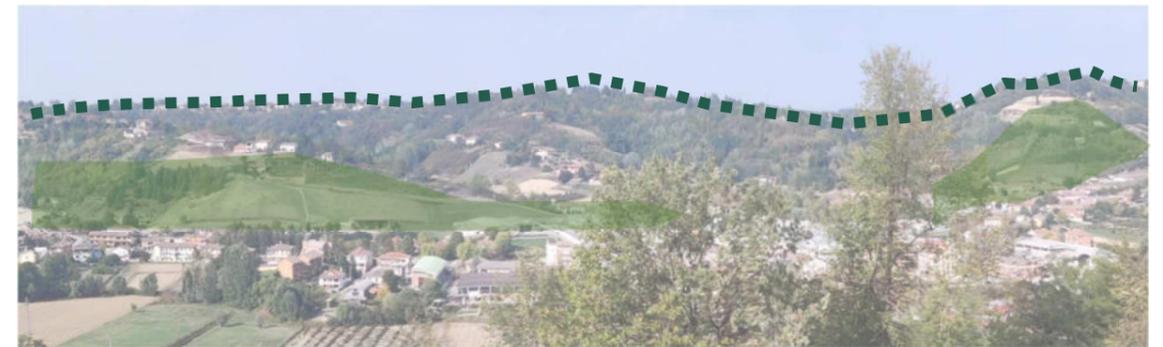
Andamento Geomorfológico, rilievi collinari
Trama dei coltivi

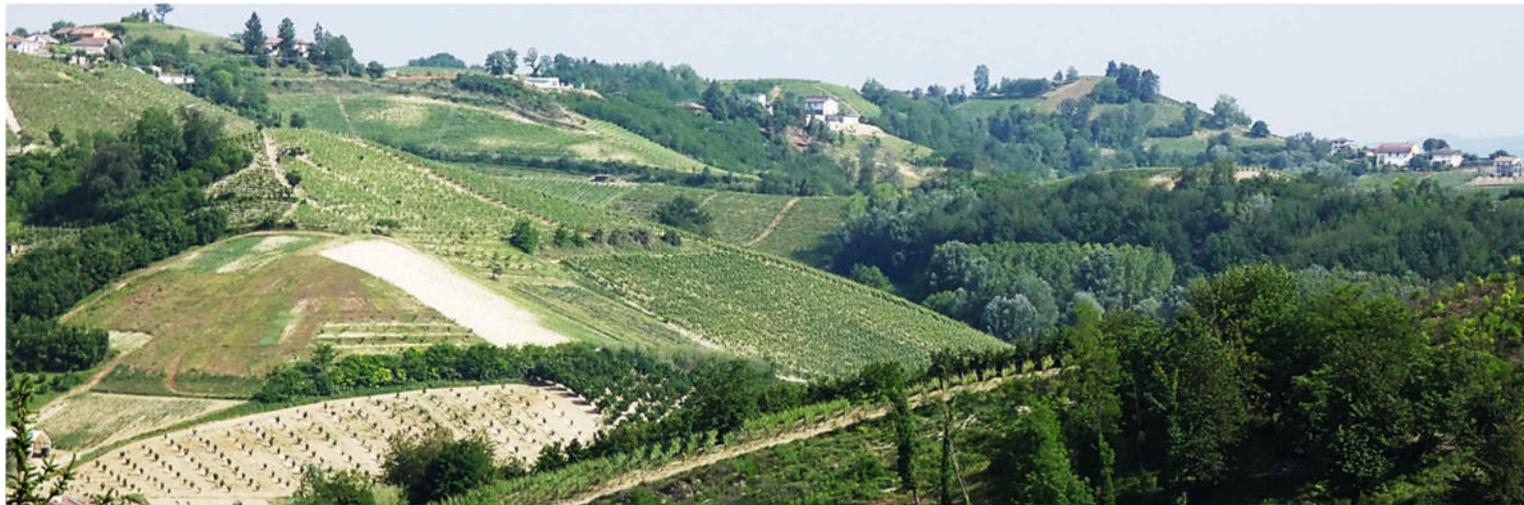
Particolare degli elementi a tessitura del paesaggio agrario, si riconoscono le trame di vigneti, frutteti e nocioleti che compongono il quadro paesaggistico fino al fondale scenico

Particolare attenzione va quindi posta alla conservazione delle matrici del paesaggio agrario, si riscontrano infatti plaghe di abbandono di terreni collinari, più acclivi, con dominanza di boscaglia arborea-arbustiva di scarso pregio paesaggistico e scarsa qualità naturalistica;

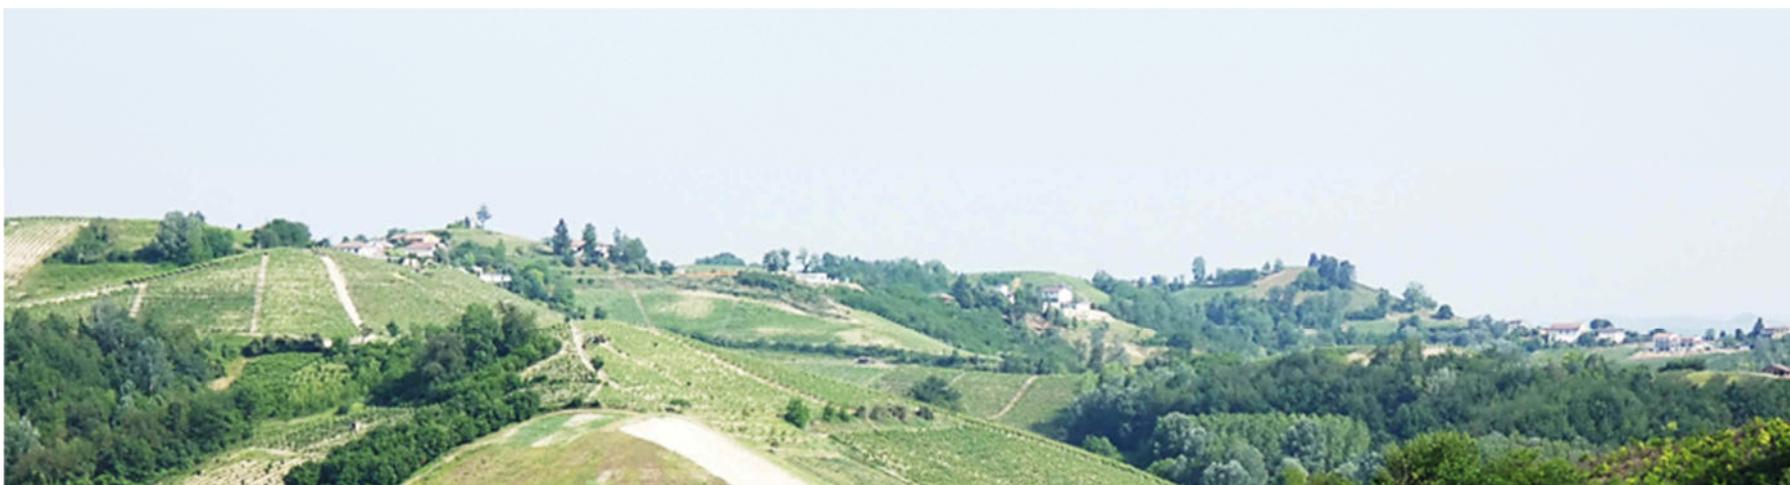
L'andamento morfologico del terreno, i fondali scenici dell'area UNESCO

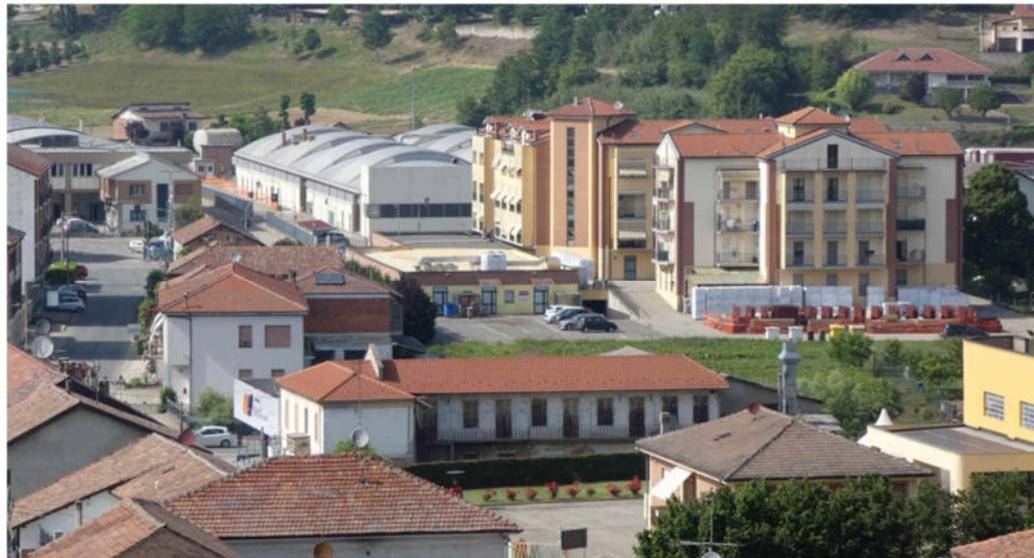
Il Tiglione nello stato attuale, la pressione insediativa ha impoverito la matrice naturale e si nota l'assenza della traccia della vegetazione ripariale originaria

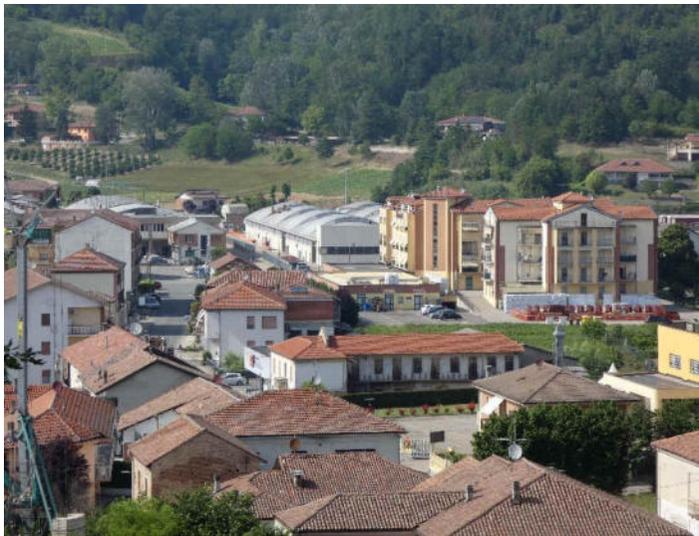
*Foto della vista da Piazza Unione europea
Si evidenziano le differenti tipologie di dispersione insediativa, sia a carattere tipologico che di dimensione del fenomeno dispersivo.*

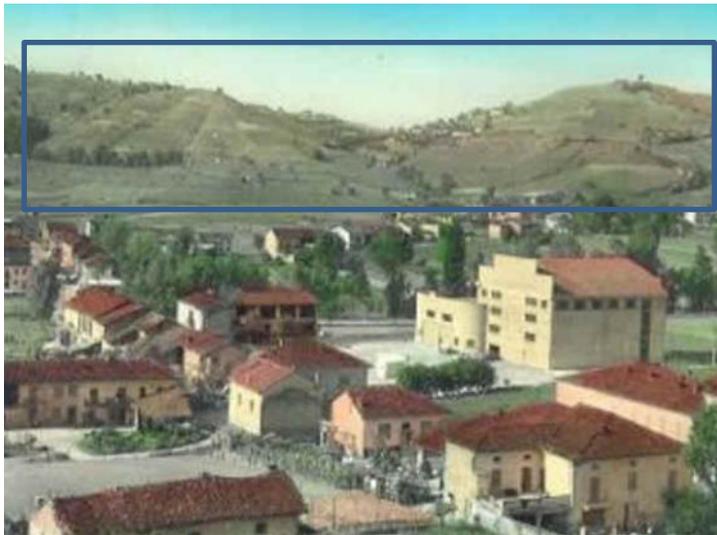
*Foto della vista da Piazza Unione europea degli anni
50/60*

*Si evidenzia, come dalle analisi storiche precedenti, la netta trasformazione del paesaggio agricolo delle colline, con la perdita quasi totale del patrimonio viticolo che avevano caratterizzato, fino alla prima metà del secolo scorso il versante collinare di fondo.
Il tema della perdita delle qualità di matrice agraria è particolarmente evidente per i rilievi collinari posti lungo la Valle del Torrente Tiglione e in particolare a ridosso della Frazione Piana di Mombercelli*

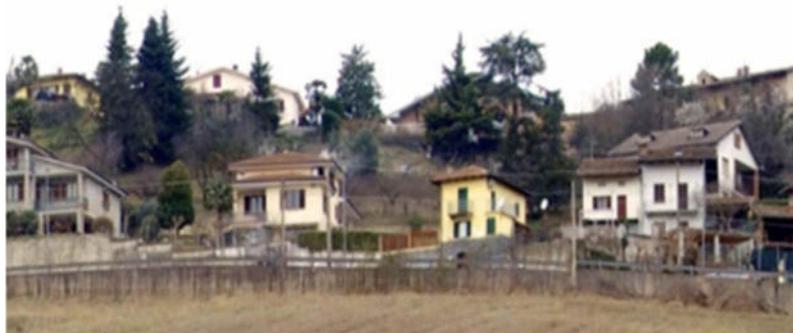
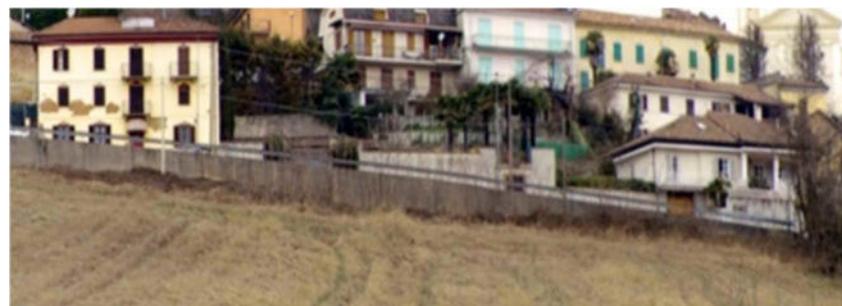
Dalla foto attuale si denota una sostanziale modifica ed impoverimento del valore unico degli elementi di caratterizzazione del paesaggio urbano, con la perdita della torre e di una sostanziale porzione del castello e del campanile della ex confraternita; sono inoltre evidenti le sovrapposizioni di volumetrie di più recente edificazione nei confronti delle facciate degli edifici storici. I bordi urbani presentano elementi costruttivi di forte impatto visivo, quali muri in cls armato a vista, guard-rail metallici, si evidenzia la loro naturale definizione storica, con una loro trasformazione in elementi di chiusura e di barriera fisica e visiva.

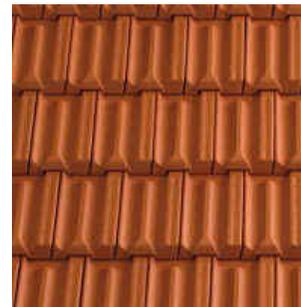
Tegole in cemento - criticità

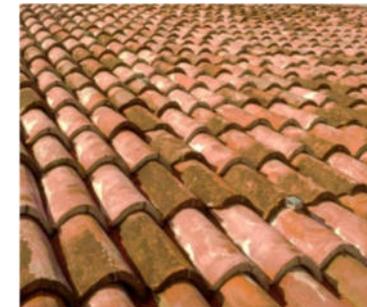
Tegole marsigliesi – possibile criticità

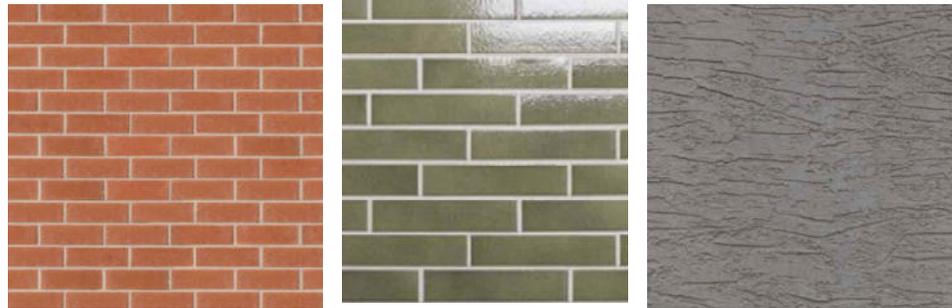
Finiture di Facciata Non Coerenti

Rimozione o mascheratura dei materiali e degli elementi non congrui con finitura murale in intonaco, per gli interventi di recupero delle finiture critiche. L'utilizzo di una trama intonaca a fasce orizzontali può risultare utile nella regolazione e nella ridefinizione dell'apparato decorativo delle facciate, se fuori scala o fuori contesto

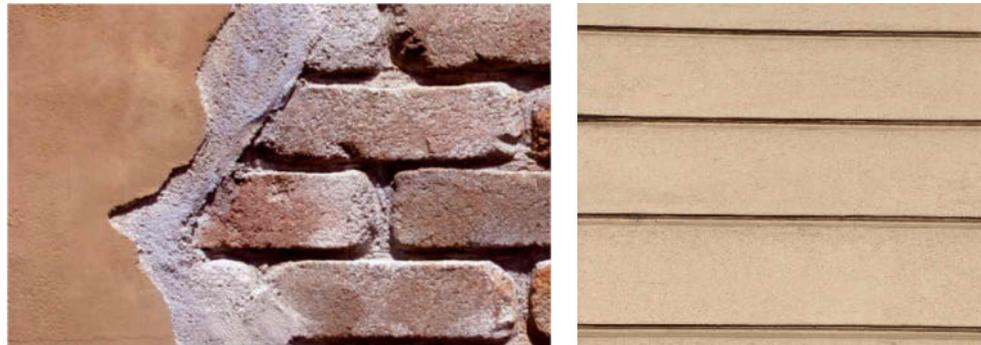
Intonaco Esterno Tradizionale

Possibile Finitura a fasce orizzontali

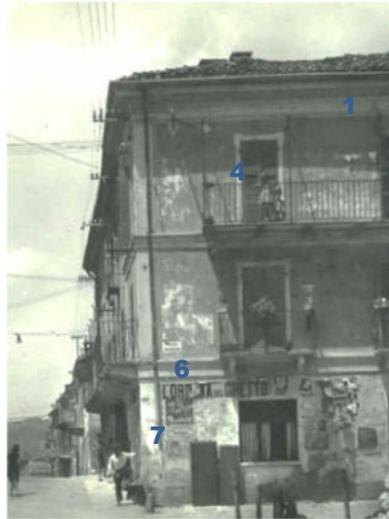
Esempio di elementi decorativi d'impianto:

1. cornice in muratura intonacata
2. Finestre con balcone alla francese con cornice
3. Mensola balconcino
4. Cornice all'apertura finestrata
5. Fregio con decorazione pittorica
6. Cornice Marcapiano
7. Lesena in muratura
8. Muratura a fasce con intonaco bugnato

Per gli edifici di interesse storico e testimoniale, si richiama al recupero e alla manutenzione degli elementi decorativi tipologici che caratterizzavano il fabbricato e che nel corso del tempo si sono persi; il recupero di questi elementi, qualora persi può non presentare la medesima riproposizione, ma deve essere coerente con la tipologia edilizia originaria dell'edificio.

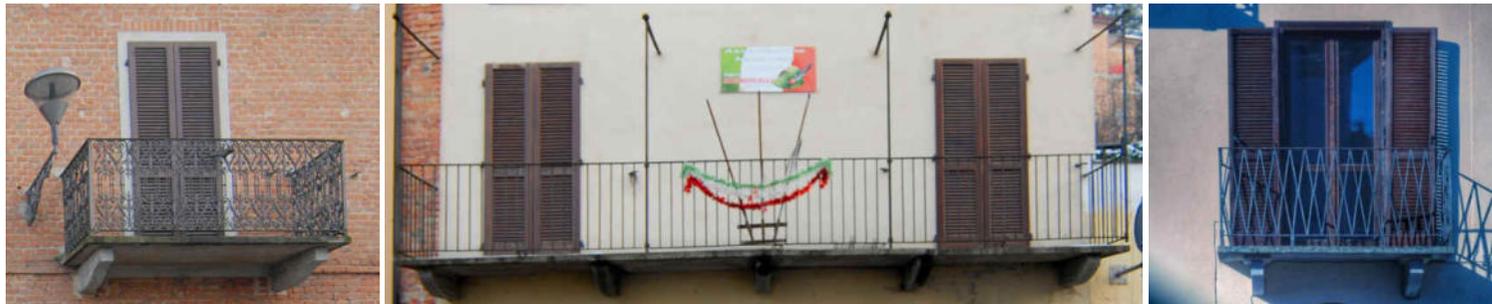
Esempi di modelli tradizionali di balcone e ringhiera, ferro battuto e andamento semplice.

Balcone Tradizionale, andamento regolare composto da:

- Andamento regolare
- Piano in Pietra (serizzo antigorio – luserna, sienite)
- Mensola/modanatura in Pietra
- Ringhiera in ferro battuto (a seconda delle caratteristiche architettoniche diversi disegni)

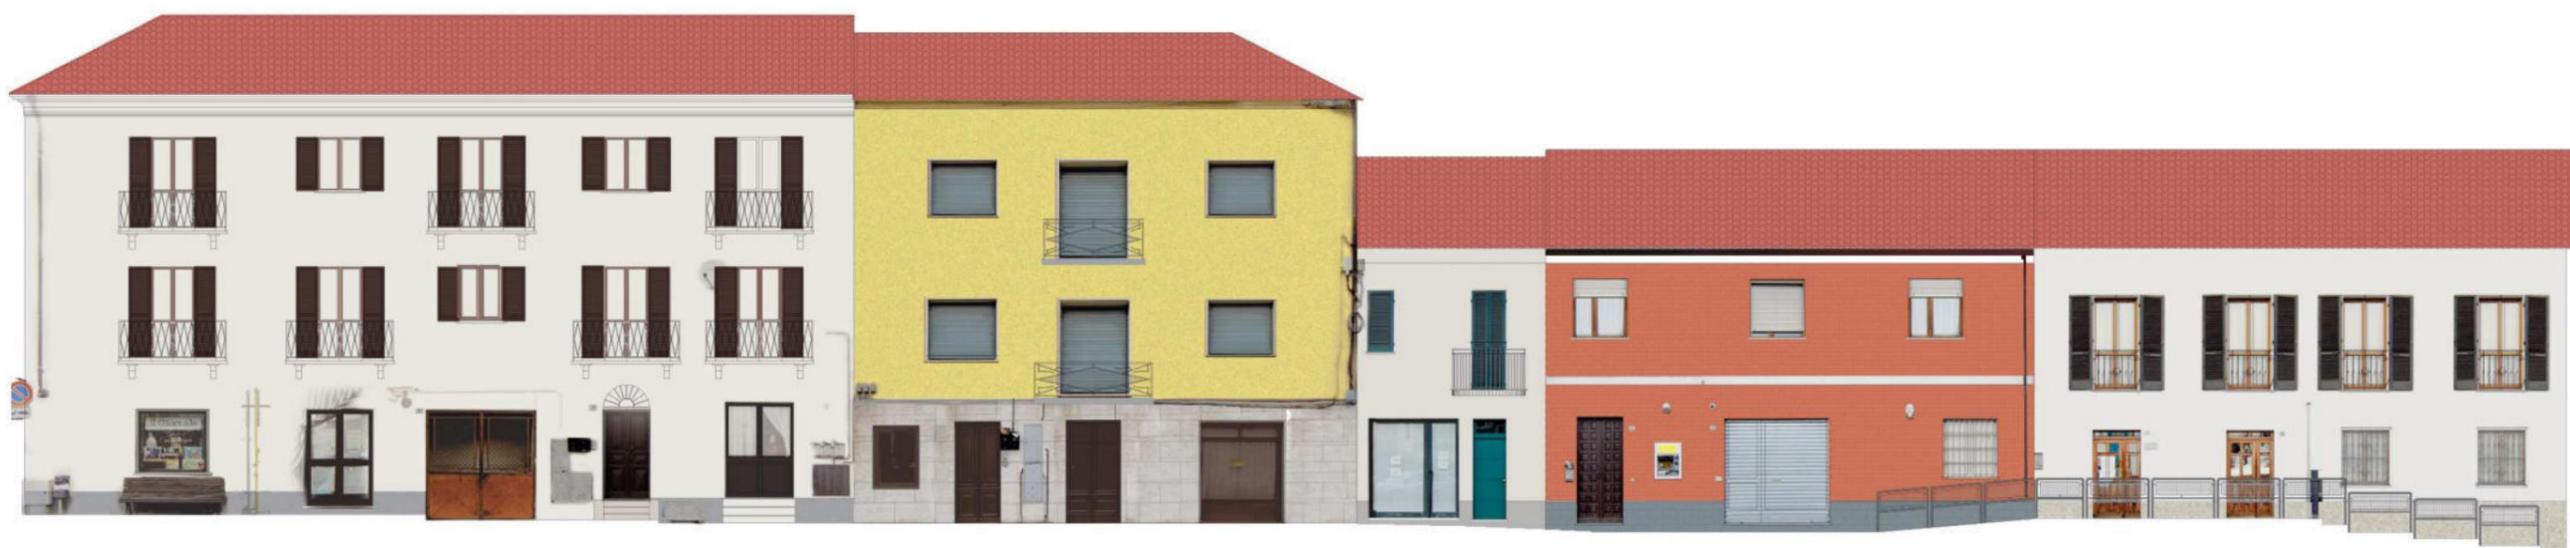
Piazza Europa Unita – Fronte Nord Ovest – Situazione attuale

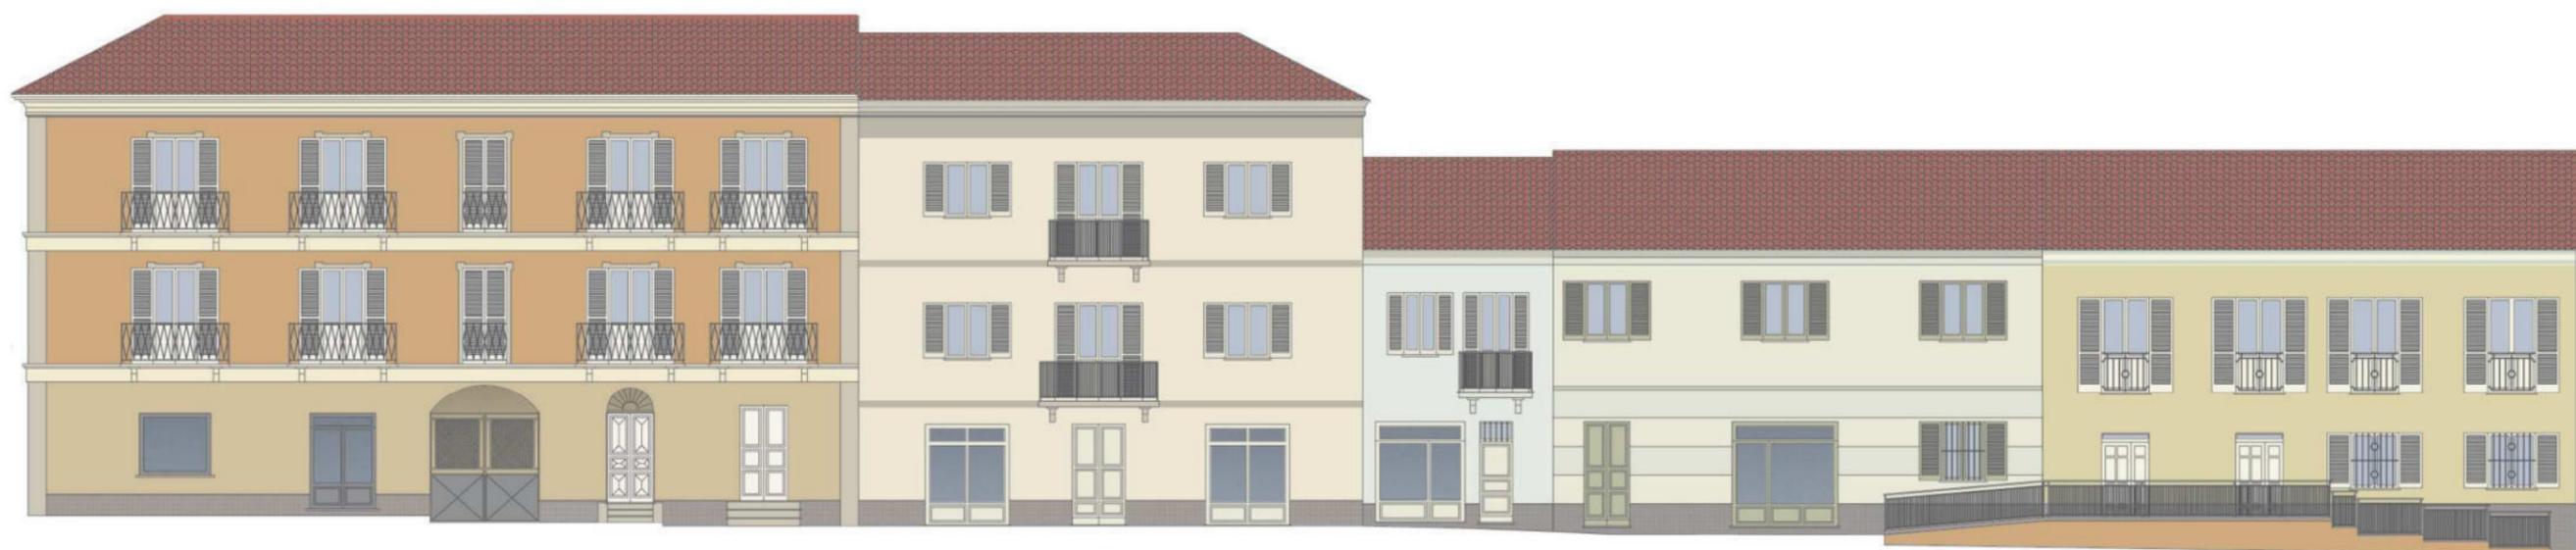
Piazza Europa Unita – Fronte Nord Ovest – Rappresentazione del modello di applicazione dell'abaco e delle tabelle dei colori

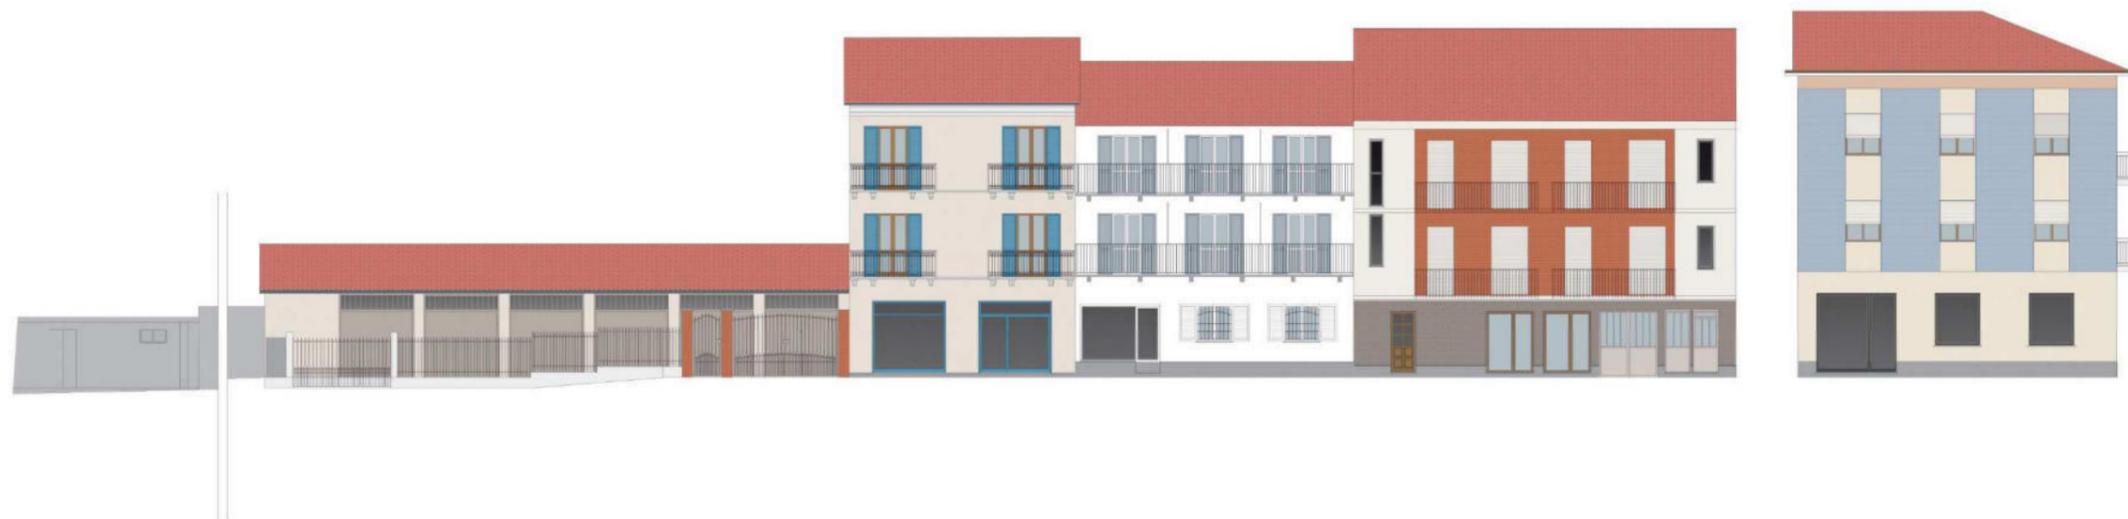
Piazza Europa Unita – Fronte Sud Est – Situazione attuale

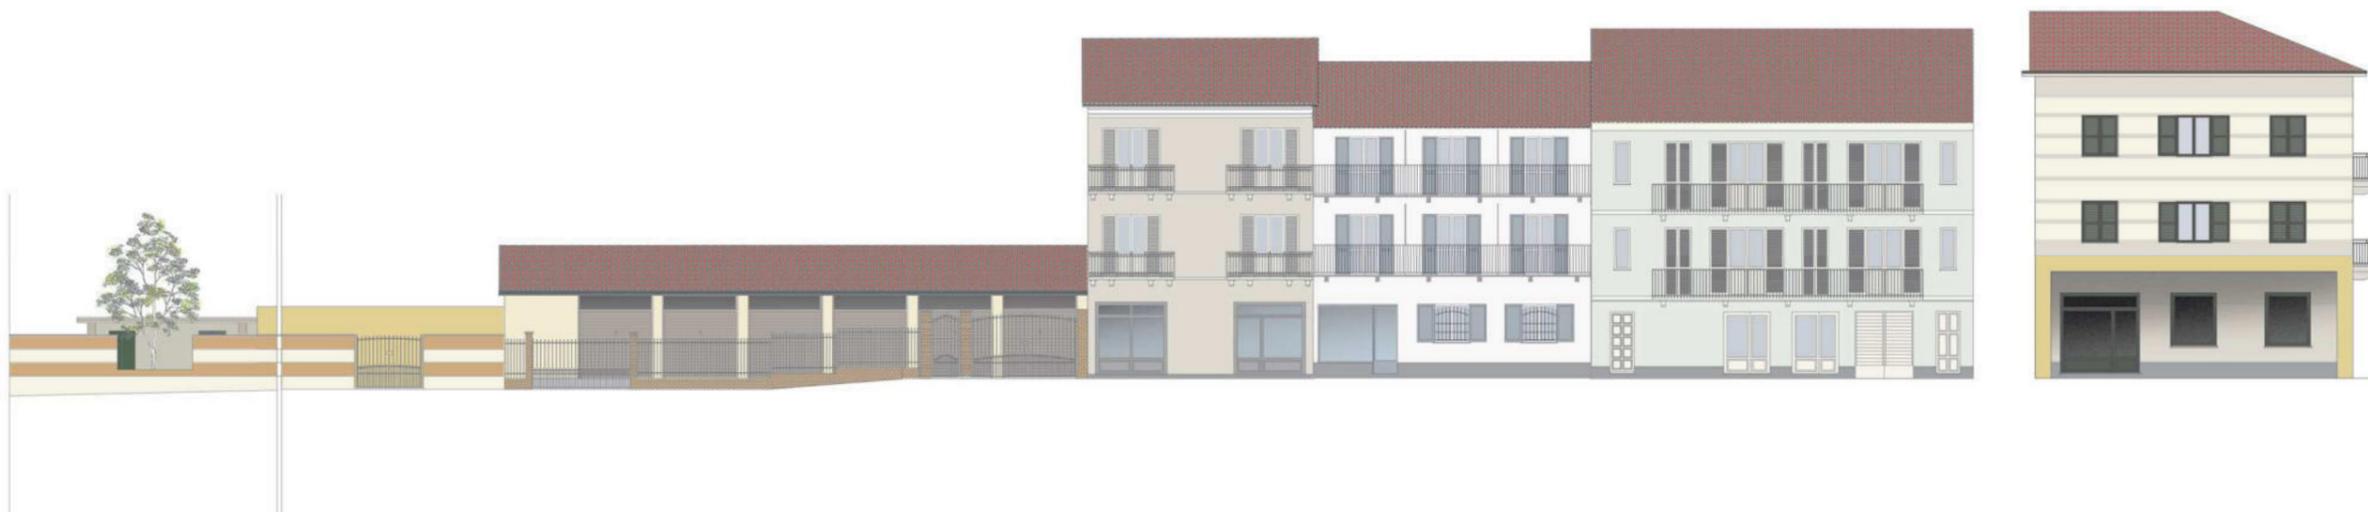
Piazza Europa Unita – Fronte Sud Est – Rappresentazione del modello di applicazione dell'abaco e delle tabelle dei colori

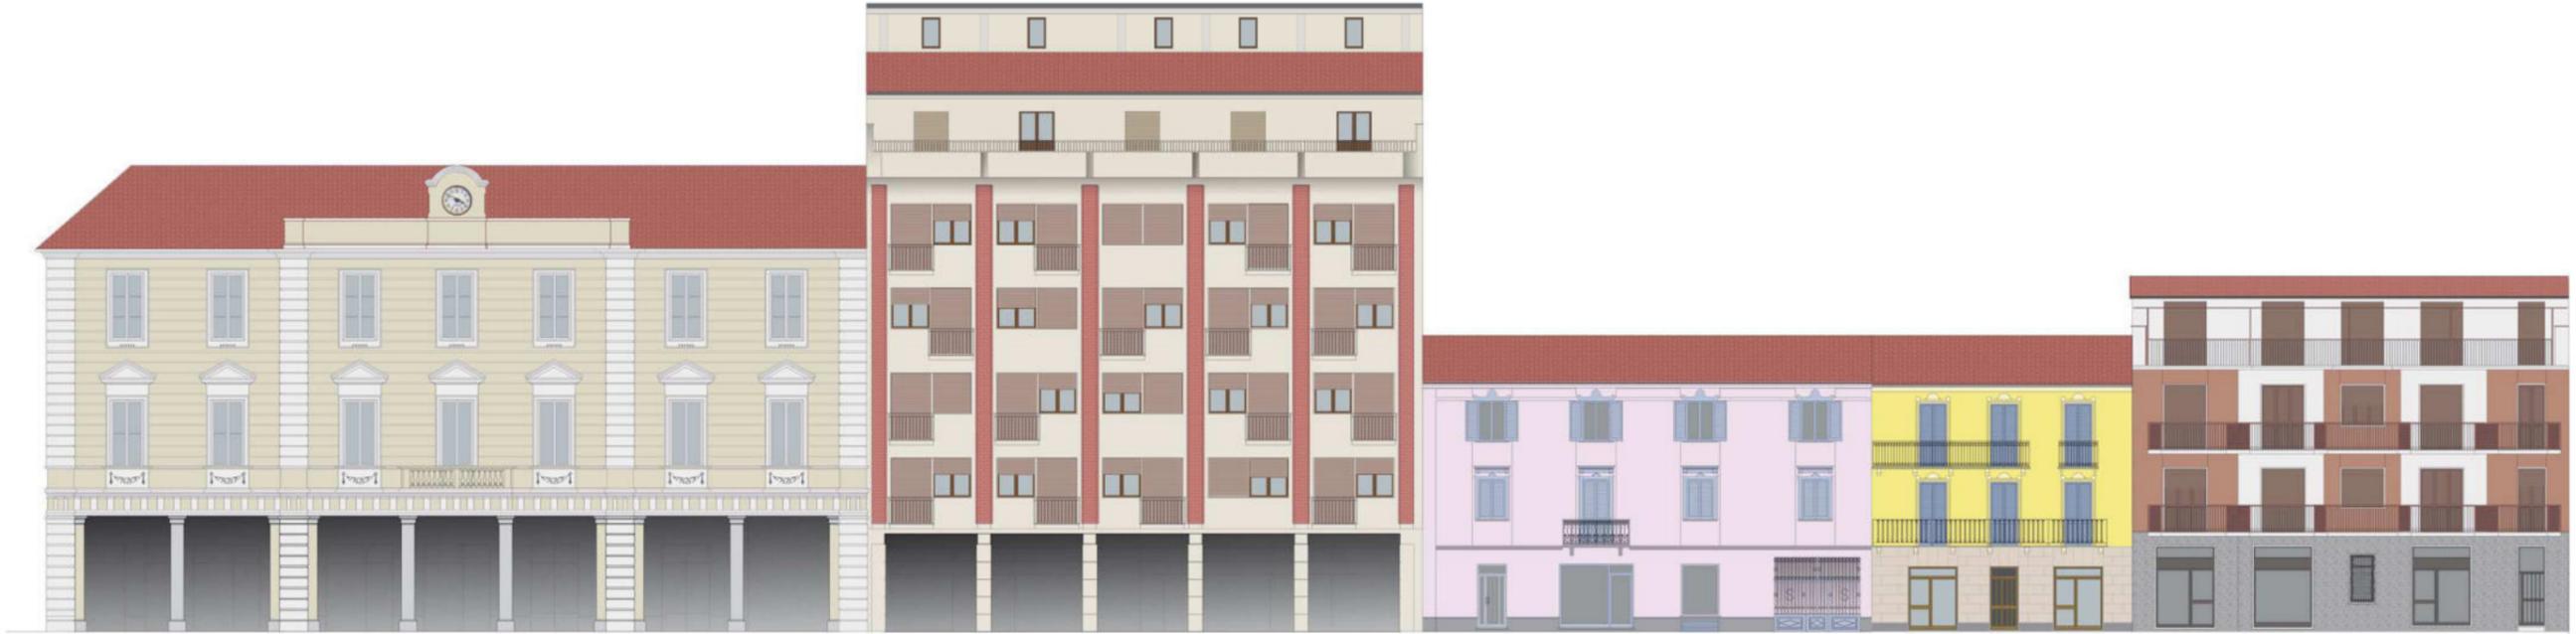
Piazza Alfieri – Fronte Sud Ovest – Situazione attuale

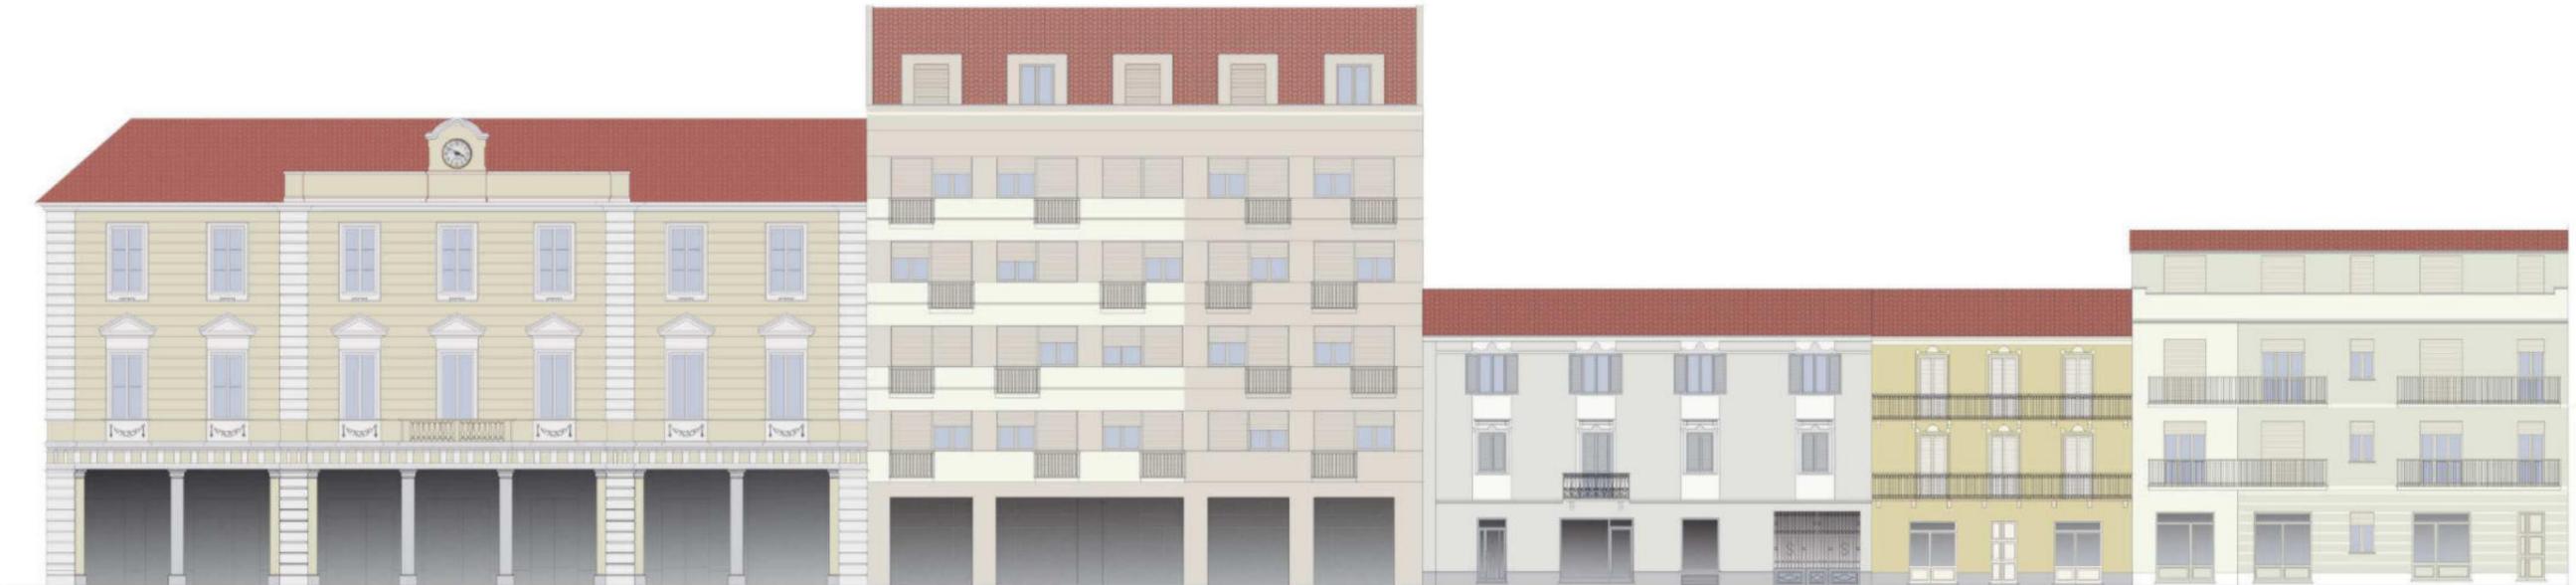
Piazza Alfieri – Fronte Sud Ovest – Rappresentazione del modello di applicazione dell'abaco e delle tabelle dei colori

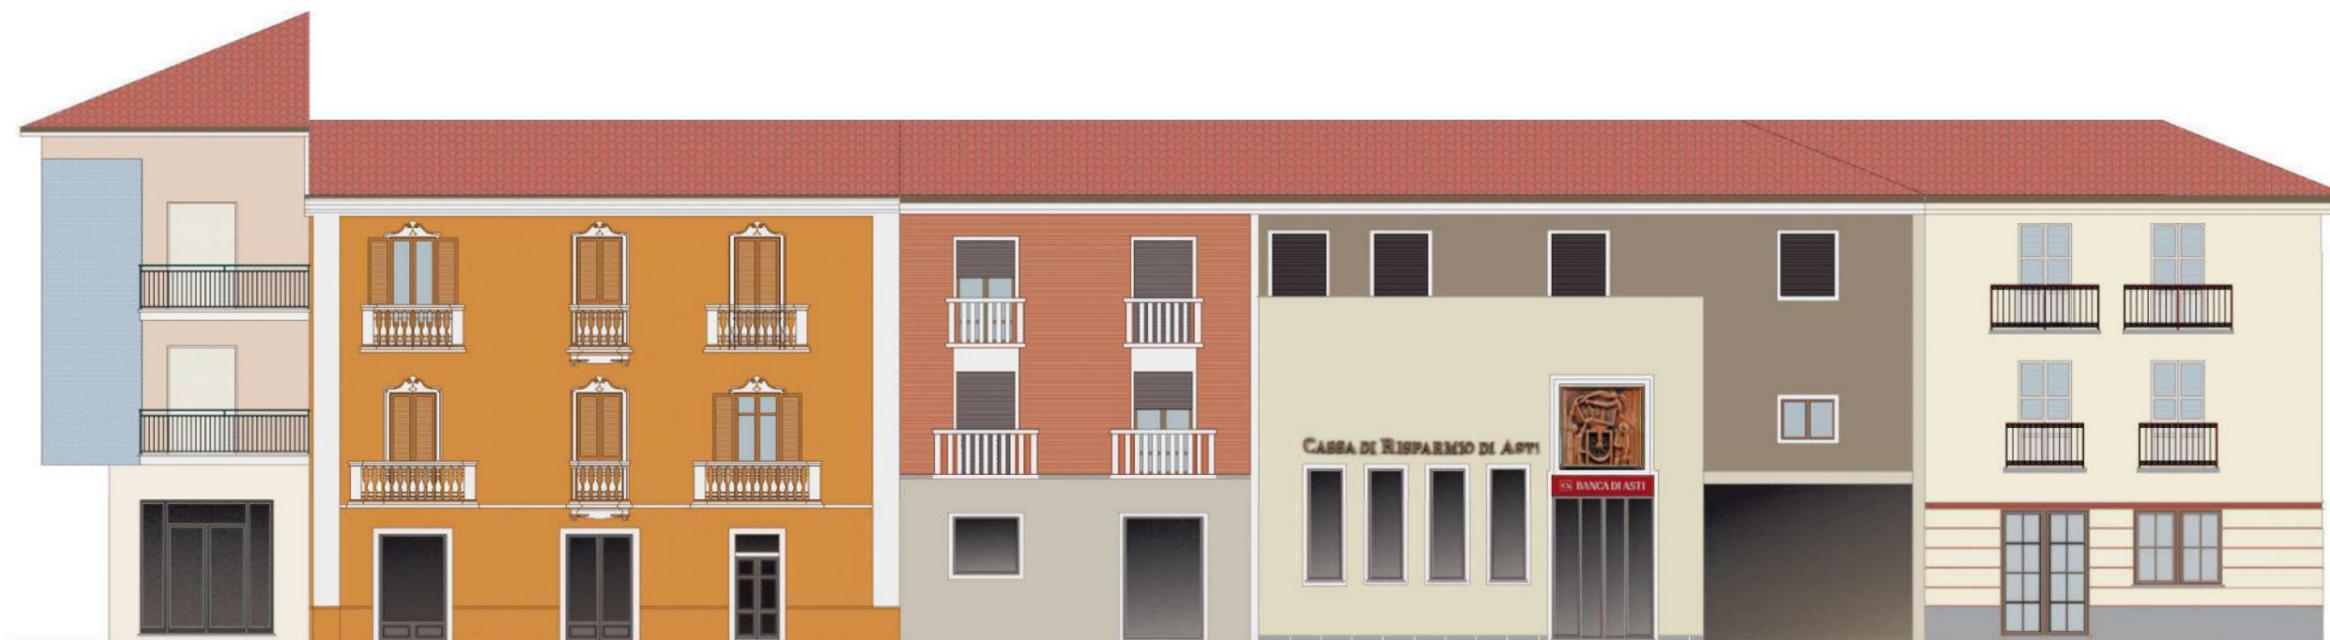
Piazza Alfieri – Fronte Nord Est – Situazione attuale
