COMUNE DI MOMBERCELLI (AT)

RIQUALIFICAZIONE PAESAGGISTICA DEL NUCLEO STORICO DI MOMBERCELLI: I PAESAGGI DI UN BORGO ANTICO

Studio per la valorizzazione e la riqualificazione di un paesaggio storico

L.R. 16 giugno 2008 n. 14 “Norme per la valorizzazione del paesaggio”

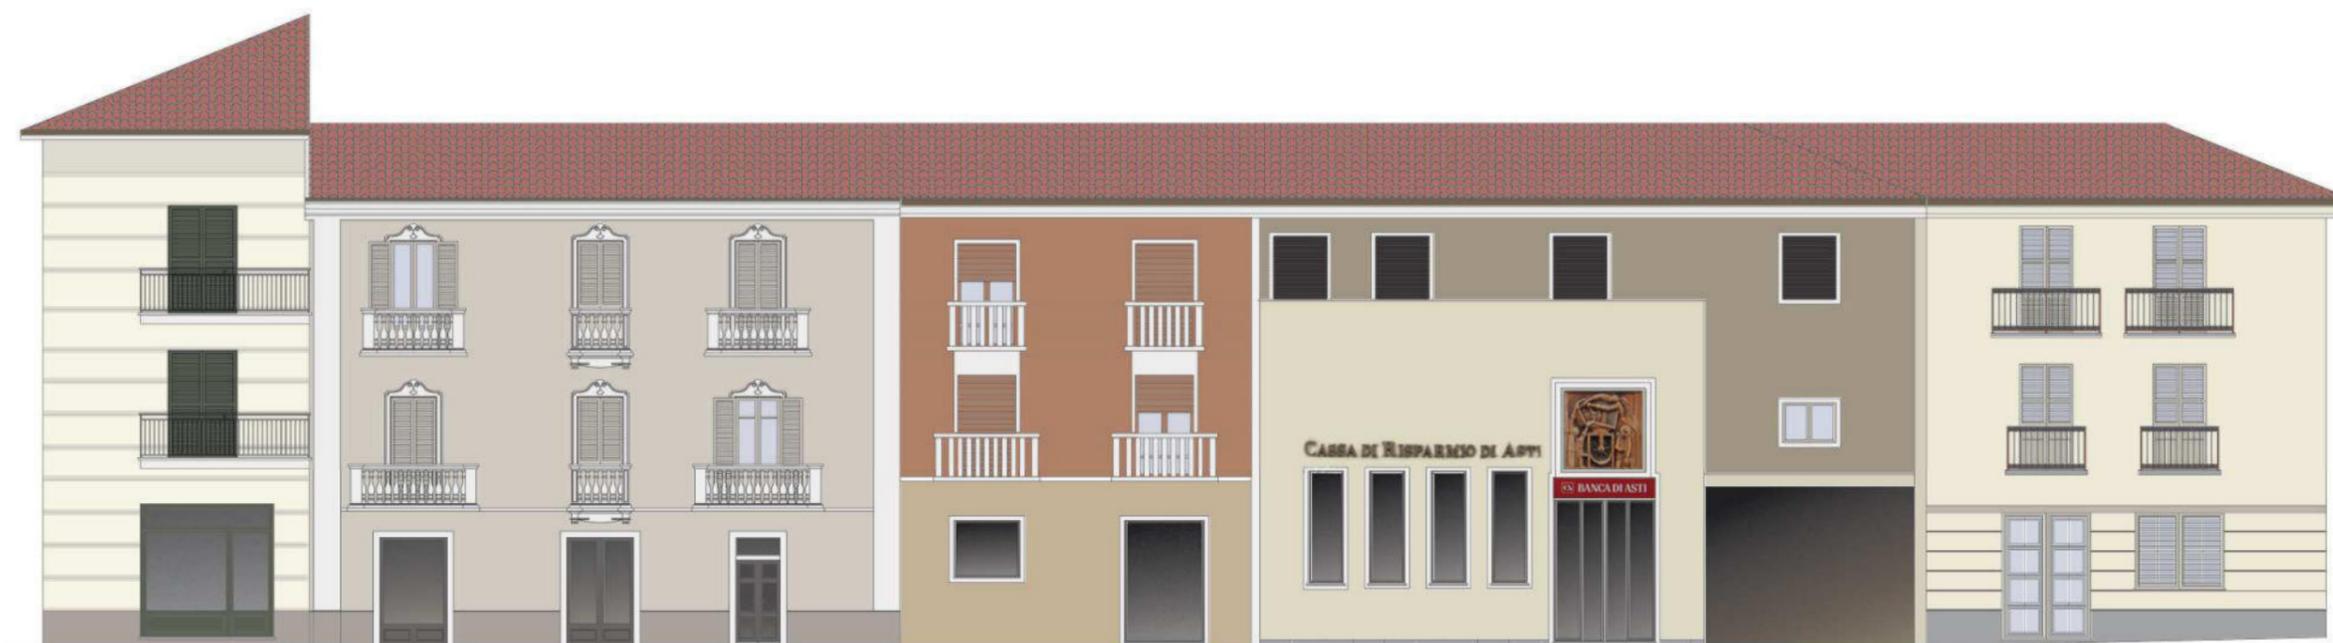
Piazza Alfieri – Fronte Nord Est - Rappresentazione del modello di applicazione dell'abaco e delle tabelle dei colori
